COMMUNAUTÉ d'AGGLOMÉRATION VILLEFRANCHE BEAUJOLAIS SAONE

**[DIAGNOSTIC & ETAT INITIAL DE L'ENVIRONNEMENT
FÉVRIER 2019] DIAGNOSTIC ALÉAS NATURELS - ANNEXE FICHES
COMMUNALES**

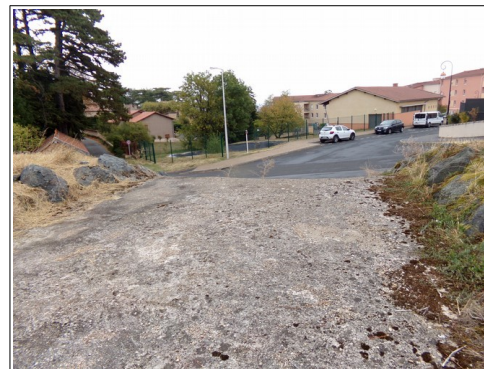
Illustration 7: déversoir de crue du bassin d'orage du village orienté en direction de la rue Courajod.

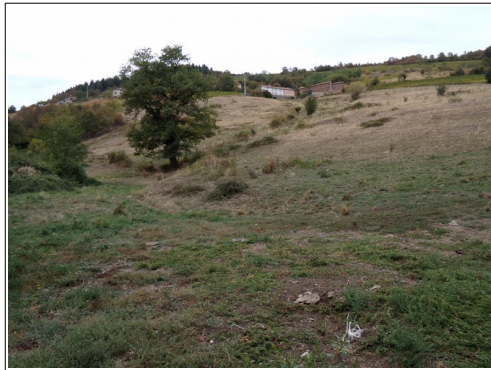
Illustration 11: combe du Marverand au pied du hameau du Gay. On notera la pente et l'aspect légèrement déformé de la surface du terrain pouvant correspondre à un léger fluage (aléa moyen G2). Un axe de ruissellement se dessine également sur ce secteur.

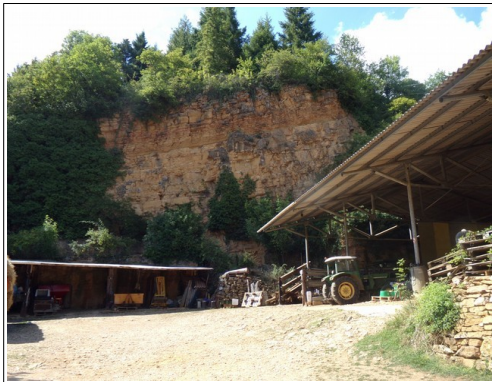
Lieu	Localisation	Description
Le Soly	O.P.1	Une carrière artisanale de pierre à bâtir a été exploitée au hameau du Soly, probablement pour un usage très local. Son front de taille forme une petite falaise verticale d'une vingtaine de mètres de hauteur. Il domine deux bâtiments agricoles et l'extrémité d'une cour de ferme. La roche en place se présente sous la forme de plans de stratification relativement fissurés d'épaisseur pluri-décimétriques (aspect décomprimé de la roche). Des blocs peuvent se détacher et atteindre les bâtiments situés sous la falaise (aléa fort P3).

Illustration 25: Petite falaise présente au niveau d'une ferme du hameau du Suly (ancienne carrière de pierre à bâtir).

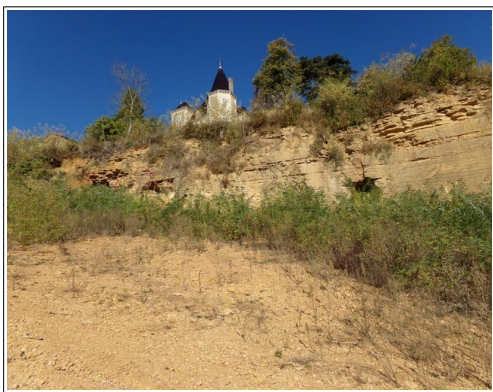
Lieu	Localisation	Description
Malval	O.P.1	Un affleurement rocheux vertical de quelques mètres de hauteur est présent à l'aval du château de Malval (rive gauche de la vallée du Nizerand au droit du village). Des pierres et de petits blocs peuvent s'en détacher (aléas moyen P2 et faible P1). Une zone terrassée large de plusieurs mètres est présente à l'aval immédiat. Elle permet un arrêt rapide des éléments rocheux et évite ainsi toute propagation plus à l'aval.

Illustration 36: affleurement rocheux vertical à l'aval du château de Malval.

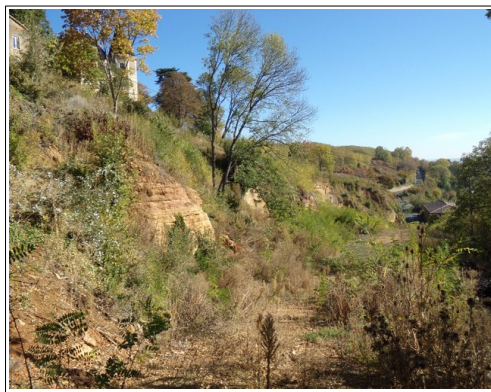
Illustration 35: zone terrassée à l'aval de l'affleurement rocheux.

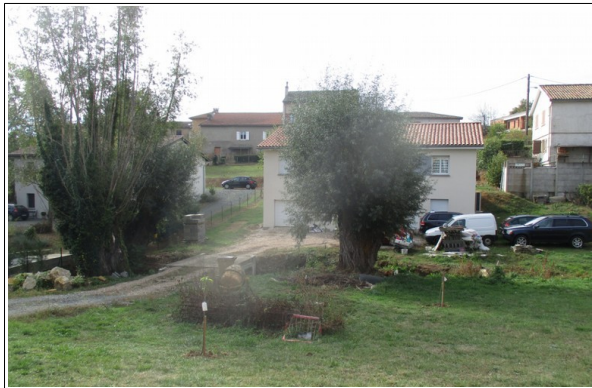
La partie ouest de la commune de Gleizé est concernée par des phénomènes de ruissellements et de ravinements. Le vignoble très implanté favorise ce type phénomène en générant des quantités d'eau parfois importantes. Les ruissellements peuvent se développer sous la forme de lames d'eau étendues et de faible hauteur, ce qui génère un aléa de niveau préférentiellement faible (V1). La topographie forme parfois des points bas. Des écoulements peuvent se concentrer à leur niveau et adopter un régime plus sévère en générant des débits importants et en entraînant des phénomènes de ravinement. L'aléa se durcit dans ce cas, pour s'élever à un niveau moyen ou fort de ruissellement / ravinement (aléa moyen V2 ou aléa fort V3). Certaines routes peuvent également intercepter des écoulements et favoriser leur concentration. Elles sont généralement classées en aléa fort (V3).

Illustration 39: Propriétés en bordure d'un axe hydraulique.

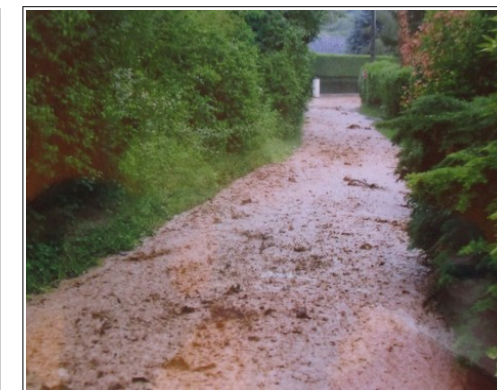
Illustration 42: Rue de Fareins transformé en torrent en 1993 – source riverain

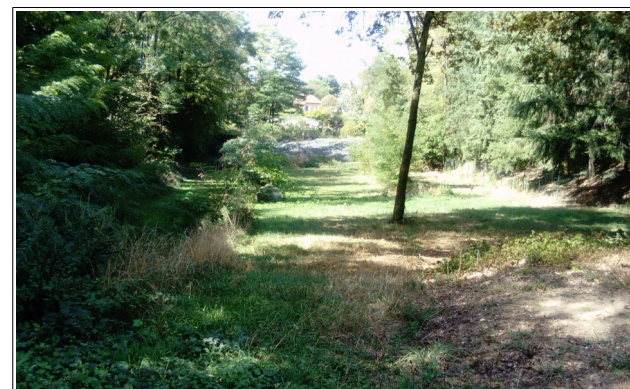
Illustration 43: Bassin d'orage du Bois des Combes

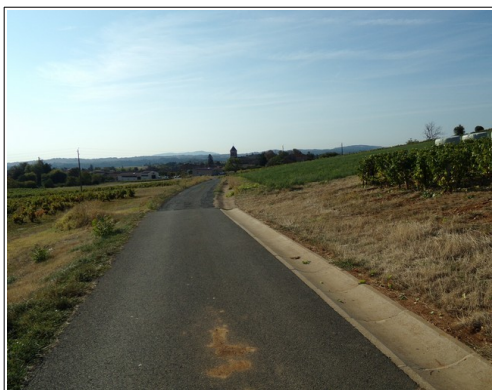
Illustration 46: zone propice à la production de ruissellements à l'amont du village.

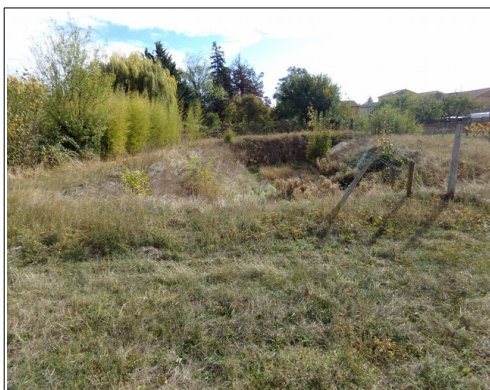
Illustration 47: bassin d'orage aménagé à l'amont immédiat du village.

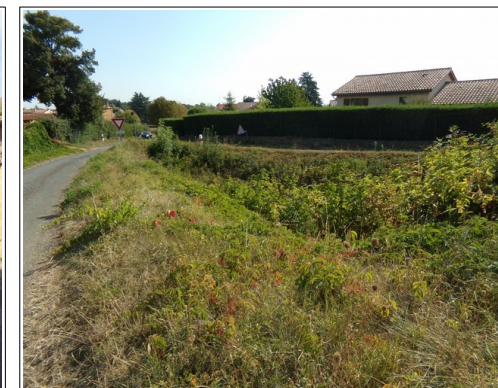
Illustration 49: petit bassin d'orage aménagé en bordure de la RD84E à l'amont du village.

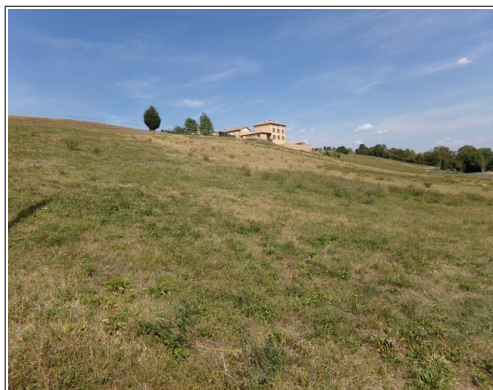
Lieu	Localisation	Description
Thoiry	O.G.1	<p>Le versant de Thoiry présente une certaine instabilité qui a déjà entraîné quelques déformations de la chaussée du chemin communal desservant ce secteur (aléas fort G3, moyen G2 et faible G1). Il semble globalement sensible aux phénomènes de fluage (déformations lentes et régulière du sol). Pour information, un glissement de terrain s'est également produit dans ce même versant sur la commune voisine de Gleizé.</p> <p>D'après la mairie, un ancien corps de ferme située dans le versant a dû être conforté au niveau de l'un de ses bâtiments, ce qui souligne également une certaine fragilité des terrains de ce secteur.</p>
Vallée du Morgon	O.G.2	<p>Les versants de la vallée du Morgon présentent parfois des pentes relativement soutenues qui justifient l'affichage d'aléa moyen (V2) et d'aléa faible (V1).</p>

Illustration 50: vue générale du versant de Thoiry.

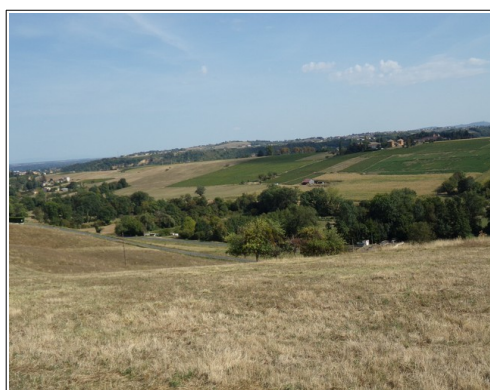
Illustration 51: versant de Thoiry vu à l'amont.

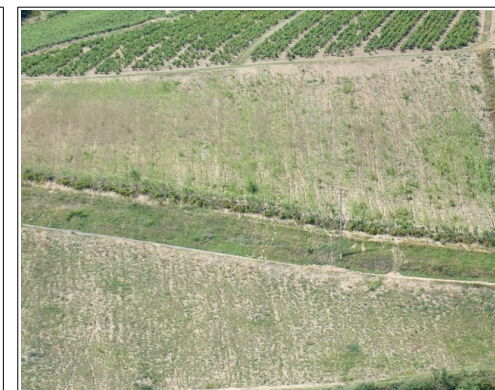
Illustration 55: traces de ravinement sur une parcelle très pentue au lieu-dit Bout du Monde.

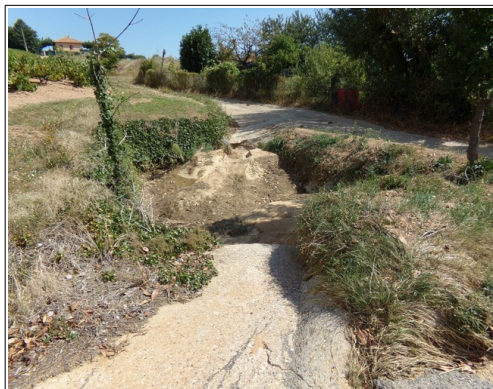
Illustration 56: exemple de bassin d'orage au lieu-dit La Délèche.

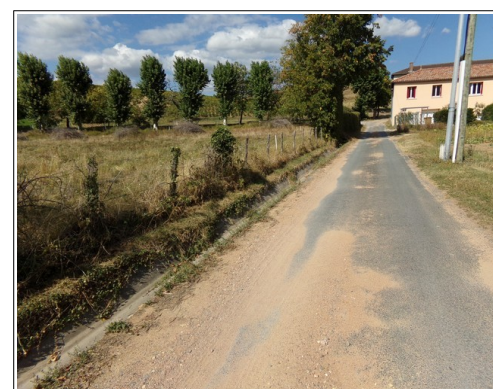
Illustration 58: exemple d'écoulement sur chaussée au Fond de Vaux traduit aléa fort (V3) (axe préférentiel d'écoulement).

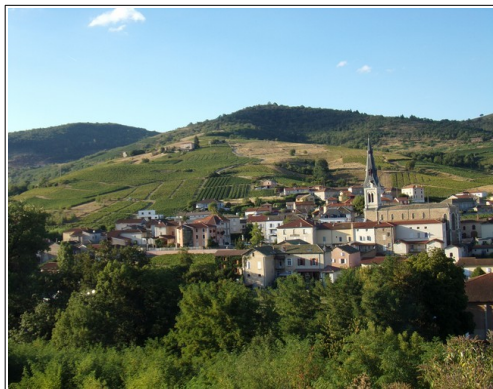
Illustration 60: vue générale des versants au niveau du village, on notera la faible inclinaison des pentes, ce qui justifie un aléa faible (G1).

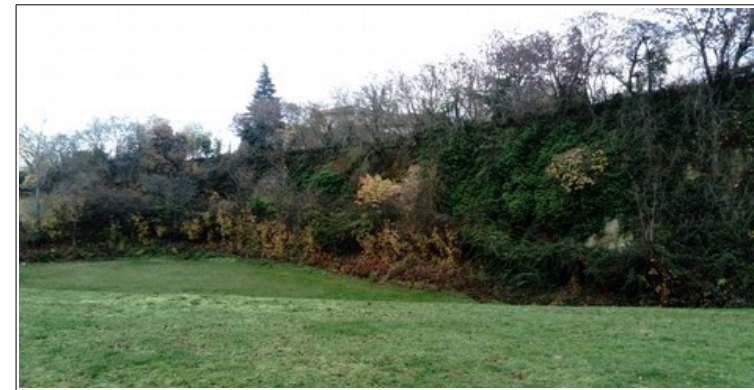
Lieu	Localisation	Description
Château des Tournelles	O.P.1	Présence d'une petite falaise de grès au nord-ouest du château des Tournelles, pouvant générer de petites chutes de blocs (aléa moyen P2).

Illustration 66: Falaise sous le château des Tournelles.

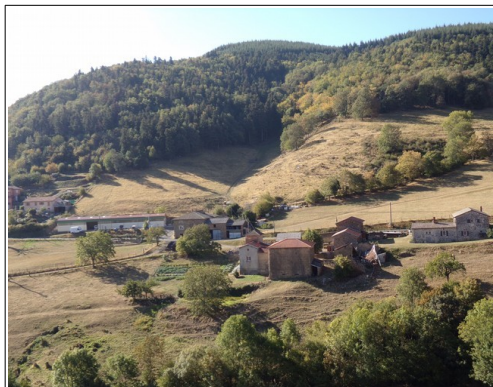
Illustration 73: vue du versant à l'amont du hameau des Etuiles.

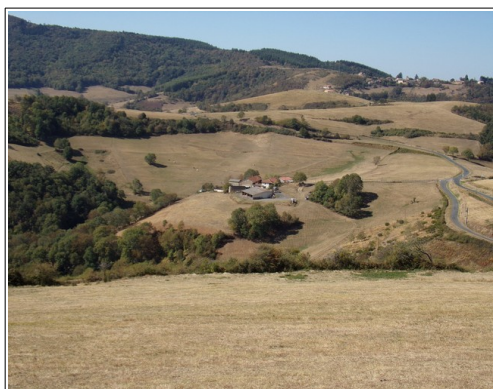
Illustration 75: vue générale des vallonnements du secteur des Grands-Fossés.

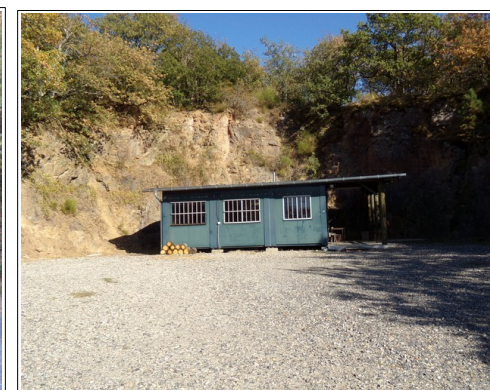
Illustration 78: ancienne petite carrière en bordure de la RD 44 au niveau du quartier de saint-Bonnet.

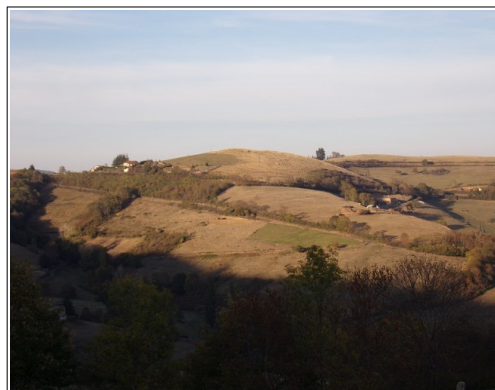
Illustration 88: vue générale des versants de la partie ouest de la commune.

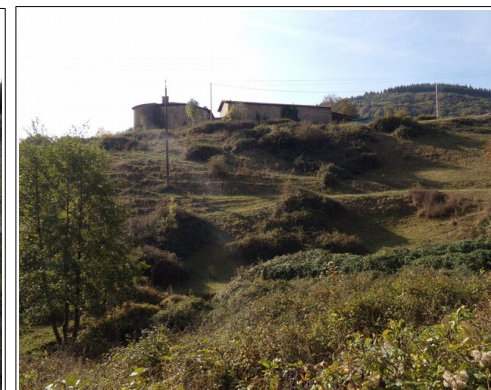
Illustration 90: signes de fluage en rive droite du Nizerand, au droit du château de Cerfavre. Les déformations de terrain sont accentuées par des terrassements réalisés.

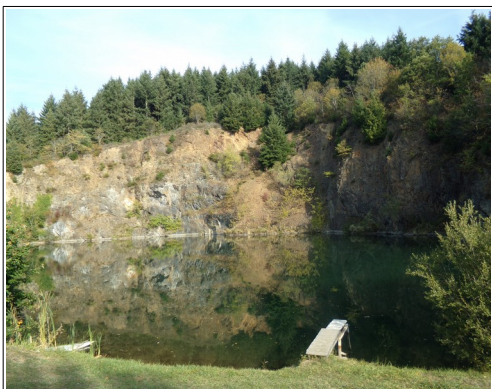
Lieu	Localisation	Description
Le Callet	O.P.2	Une ancienne carrière est présente dans le virage de la RD 504 qui enveloppe la colline du Callet. Elle forme une falaise de plusieurs mètres de hauteur et un lac est aménagé à son pied. Les blocs se détachant de la falaise finissent leur course dans l'eau (aléa fort P3).
Carrière de Rivolet	O.P.3	La carrière en exploitation de Rivolet exploite une colline au débouché de la combe du ruisseau de Sandrin. Elle progresse dans le versant en créant des risbermes étagées qui sont formées de talus rocheux verticaux séparés par des replats (forme en escalier). Des chutes de pierres sont possibles au niveau des talus ainsi créés. Elles ne génèrent pas un aléa important, car le chantier est organisé de façon très sécurisée. Le front d'exploitation de la carrière de Rivolet est donc classé en aléa faible (P1). L'entrée de la carrière et ses locaux ne sont pas concernés par cet affichage car situés à l'écart du front d'exploitation.

Illustration 92: ancienne carrière du lieu-dit Callet en bordure de la RD504.

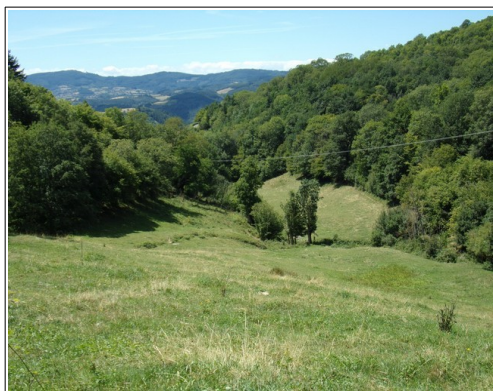
Lieu	Localisation	Description
Le Boulon	O.G.1	Des signes très avérés de fluage sont visibles à l'aval du chemin communal des Aigais (aléa fort G3). Le terrain présente des ondulations caractéristiques à sa surface. Leur amplitude montre toutefois que le phénomène semble superficiel. Quelques signes d'humidité sont également visibles, notamment au fond de la combe des Aigais.

Illustration 100: signe de fluage à la surface du terrain près du lieu-dit Le Boulon.

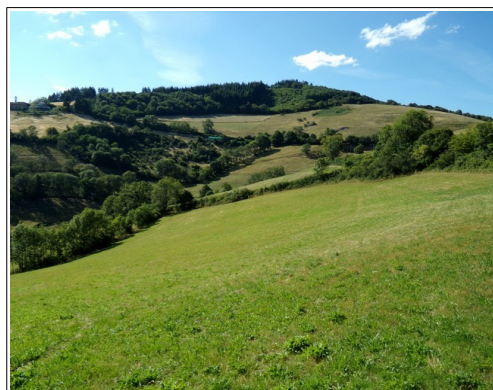
Illustration 102: vue générale en direction du sommet de la combe de Creux.

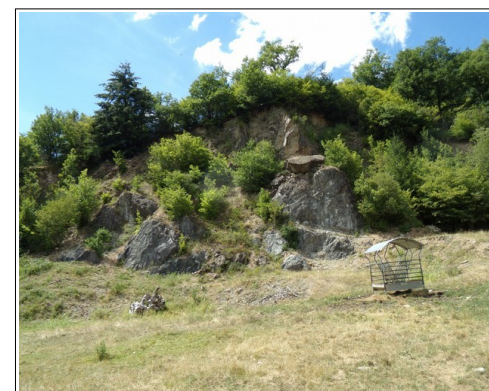
Lieu	Localisation	Description
Quartier Blanc	O.P.1	Un affleurement rocheux de plusieurs mètres de hauteur peut libérer des blocs en direction d'une prairie. La zone de réception est quasiment plane, ce qui permet un arrêt rapide des blocs (aléas fort P3 et moyen P2).
Les Verchères	O.P.2	Le rocher est affleurant sur une partie du versant des Verchères, ce qui peut entraîner des chutes de pierres jusqu'au chemin communal reliant le village au hameau des Eversins (aléa faible P1).
Quartier Blanc	O.P.3	Un talus rocheux est présent au pied de la ferme du lieu-dit Quartier Blanc (aléa faible P1).
Crêt de la Gaîté	O.P.4	Le substratum rocheux affleure dans le talus amont de la RD 504 (aléa faible P1).

Illustration 104: affleurement rocheux vertical du lieu-dit Le Quartier Blanc.

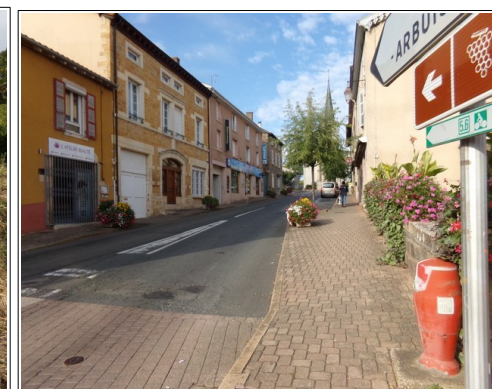
Illustration 110: secteur de la place de l'Eglise sur laquelle peuvent déborder des écoulements avant d'atteindre la RD43.

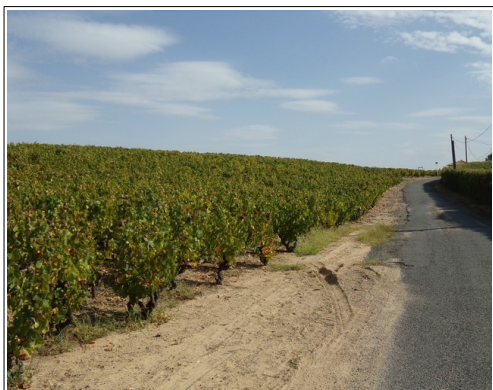
Illustration 113: exemple d'ensablement lié aux ruissellements.

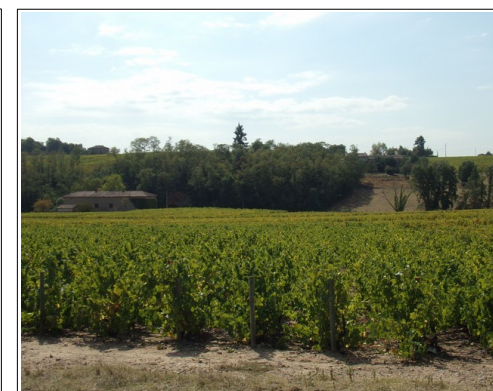
Illustration 116: vue plus générale du coteau de Pougelon.

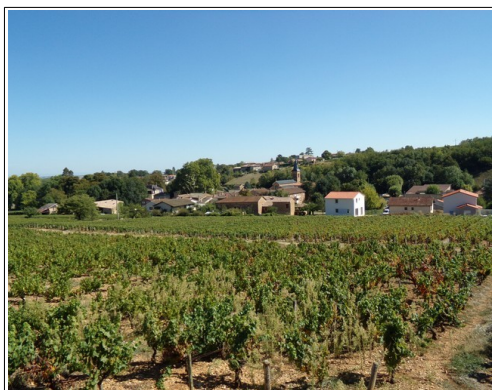
Illustration 125: vignoble à l'amont du village pouvant générer des ruissellements (partie située au nord de la RD35).

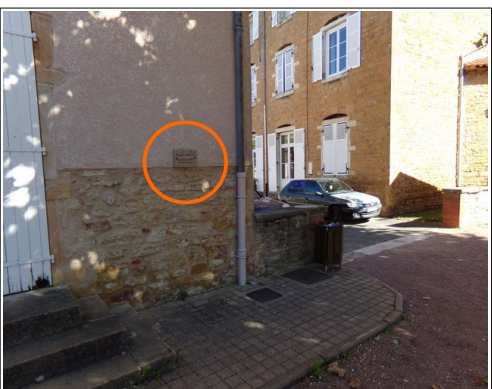
Illustration 127: place du village où peuvent se propager les ruissellements. On distingue au centre de la photo la plaque matérialisant le niveau de la crue de 1993 du Marverand (mur de la mairie).

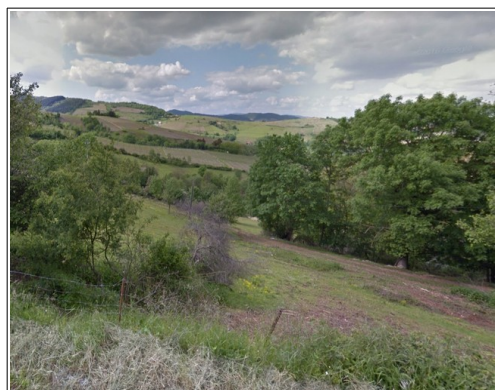
Lieu	Localisation	Description
Versant d'Espagne	O.G.1	Le versant d'Espagne présente deux combes marquées avec des passages relativement encaissés (aléas moyen G2 et faible G1). Leurs écoulements entraînent une certaine érosion qui peut conduire à des déstabilisations de terrain en fond de combe. Certaines parties du versant voient également leur pente s'accroître, ce qui explique l'alternance entre aléa faible (G1) et aléa moyen (G2).
Vallée du Marverand	O.G.2	Le Marverand s'écoule dans une vallée relativement fermée jusqu'au droit du hameau de Jonchy. Elle est alors bordée par deux versants de pente modérée avec un substratum rocheux fréquemment sub-affleurant (aléa faible G1).
Le Village	O.G.3	La rive droite du Marverand forme un coteau très marqué au droit du village, avec la présence d'un talus redressé en bordure de l'ancienne voie ferrée (aléas moyen G2 et faible G1).

Illustration 129: vue générale du versant d'Espagne.

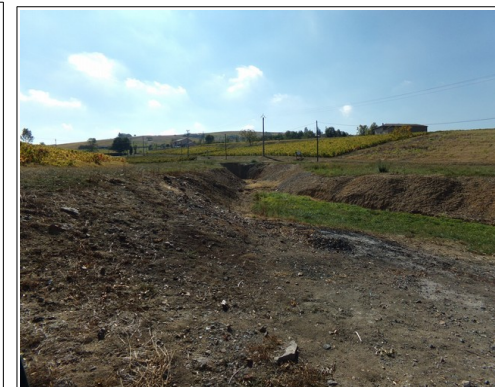
Illustration 138: axe d'écoulement débouchant au hameau de Fond d'Arbuissonnas.

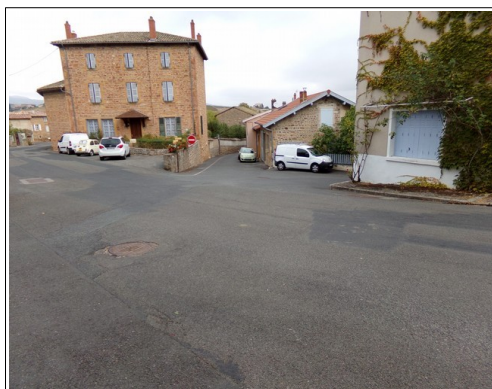
Illustration 135: exemple de rue du village pouvant être empruntée par des écoulements (carrefour rue du 8 mai 1945 - Grande rue).

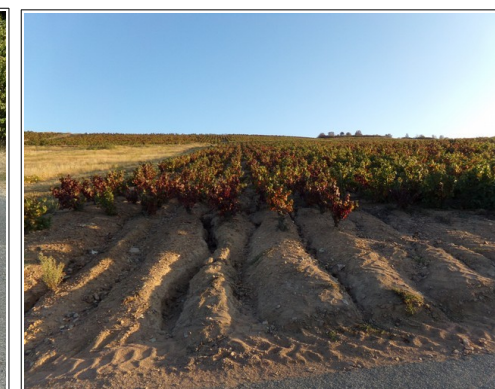
Illustration 140: vue générale du vignoble en limite communale avec Vaux-en-Beaujolais et signes de ruissellements.

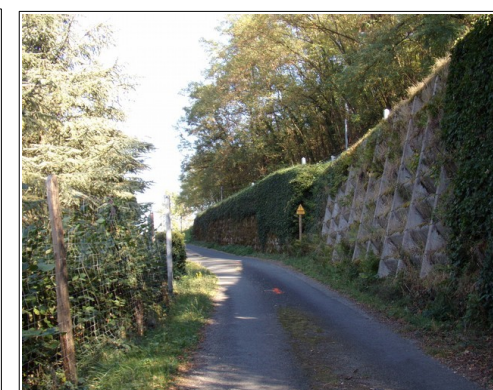
Illustration 142: ouvrage de soutènement de la RD 35 à l'ouest du village.

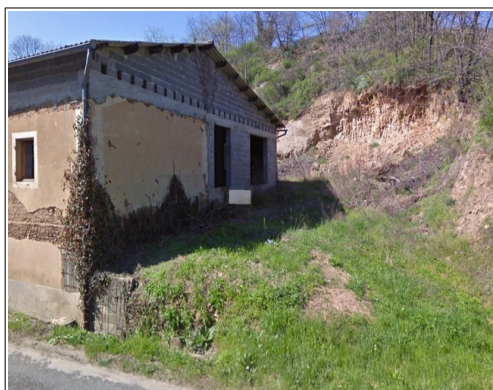
Illustration 143: talus rocheux à l'amont d'une maison près du lieu-dit En Bussy.

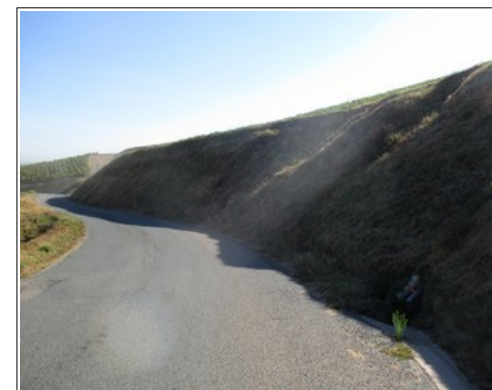
Illustration 146: Glissement d'un talus au lieu-dit Le Plageret

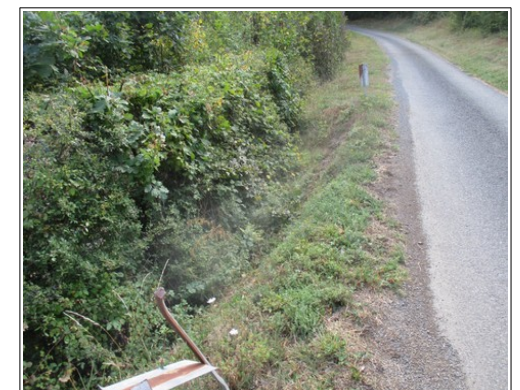
Illustration 147: Glissement de talus

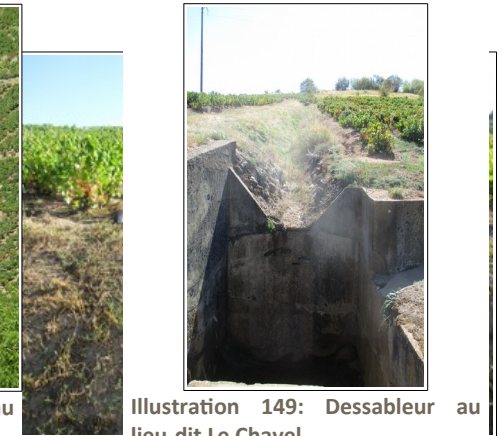
Illustration 149: Dessableur au lieu-dit Le Chavel

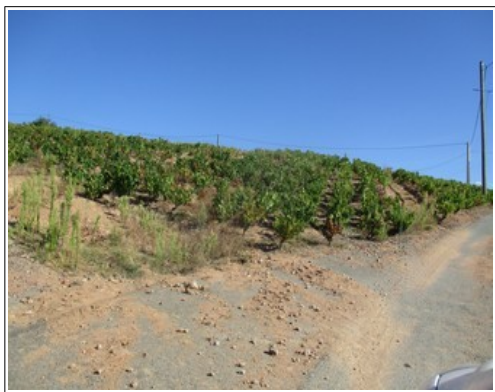
Illustration 153: Traces de ruissellement au sud du lieu-dit Le Plageret

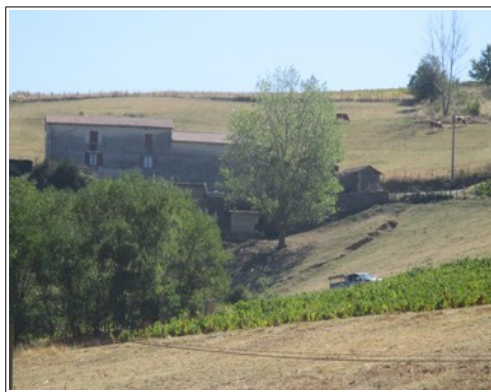
Illustration 154: Ravinement au niveau d'une combe

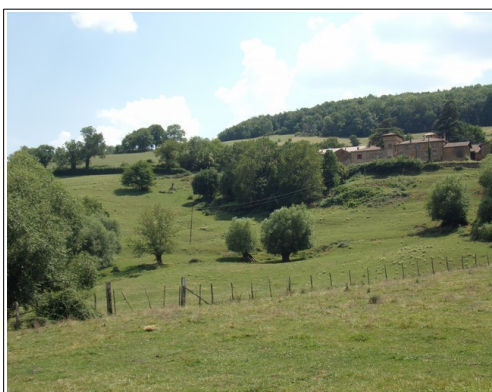
Lieu	Localisation	Description
Chez le Bois	O.G.1	Un important glissement de terrain est visible à l'aval de l'ancienne ferme de Chez le Bois (aléas fort G3 et moyen (G2). Le terrain est chahuté en surface (ondulations à forte amplitude très caractéristiques) et une grosse source entretient une humidité quasiment permanente. Le phénomène s'étend sur plus d'un hectare au centre de la combe de Chez le Bois. L'ancienne ferme de Chez le Bois qui se situe à l'amont immédiat de la zone active, est à l'écart de l'aléa fort (G3). Toutefois, la présence de ce glissement de terrain amène à classer une grande partie du reste de la combe en aléa moyen (G2) en englobant la propriété dans ce zonage.
La Maladière	O.G.2	Un terrain présente des signes de fluage très prononcés (aléa fort G3), à l'aval du chemin menant au hameau du Bret sur la commune Cogny.
Versant entre les hameaux de Bonave et de Peineau	O.G.3	Le versant s'étirant entre Bonave et Peineau présentent des passages relativement pentus et des secteurs d'aspect identique à la combe de Chez le Bois qui est touchée par un glissement de terrain. Ces zones sont généralement traduites en aléa moyen (G2). En dehors de ces zones d'aléa moyen (G2), le versant présente un aspect plutôt sain se traduisant par de l'aléa faible (G1).

Illustration 167: glissement de terrain de la combe de Chez le Bois (vue d'ensemble depuis l'aval).

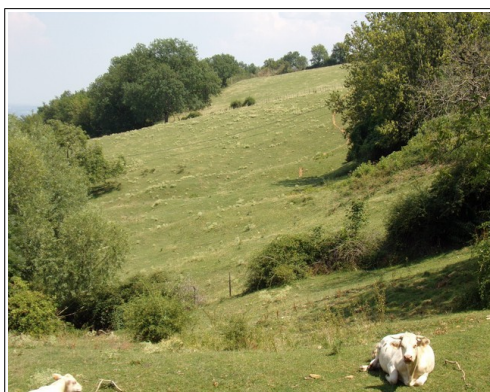
Illustration 166: glissement de terrain de la combe de Chez le Bois, on notera les ondulations caractéristiques du terrain.

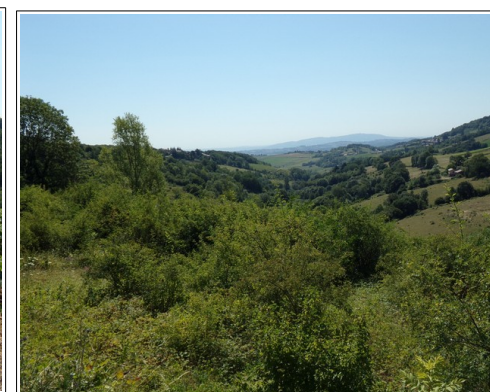
Illustration 169: vue générale de la vallée du Morgon (à droite la commune de Ville-sur-Jarnioux et à gauche la commune de Cogy).

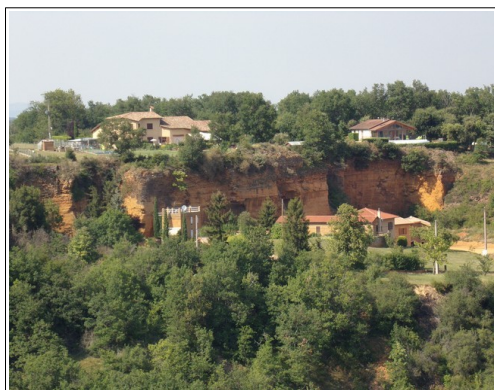
Illustration 170: carrière des Placettes et habitations construites dans son emprise.

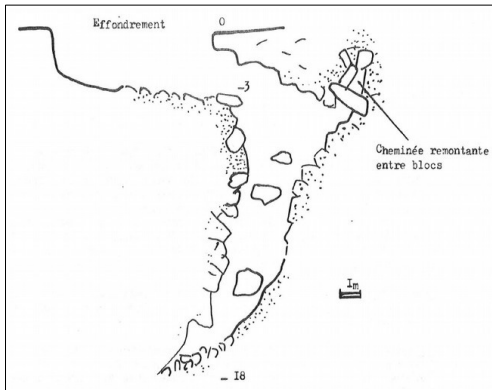
Lieu	Localisation	Description
Hameau de Bonave	O.F.1	Une cavité portant le nom de Gouffre de Bansillon est présente à l'amont du hameau de Bonave (aléa faible F1). Le Comité Départemental de Spéléologie le décrit comme un gouffre-faille de décompression dont l'ouverture mesure 12 mètres de long par 2 à 4 mètres de large. Sa profondeur atteint 18 mètres.
Les Placettes	O.F.2	Sept cavités sont dénombrées au niveau de la carrière des Placettes (aléa faible F1). Elles ont été découvertes suite à l'ouverture de la carrière qui les a recoupées. Leur extension maximum est de 20 mètres à l'avant du front de taille.
Cosset La Maladière	O.F.3	Une petite grotte a été mise à jour par l'exploitation de la carrière de Cosset (aléa faible F1). Très étroite, elle s'enfonce de 15 à 20 mètres à l'avant du front de taille.
Versant entre le hameau de Bonave et le village	O.F.4	Une partie du versant est classé en aléa faible (F1) au niveau du même type de formation géologique qui accueille le Gouffre de Bansillon. Cet affichage permet d'intégrer une information de la base de données cavités du BRGM signalant une autre cavité dans ce secteur.

Illustration 172: coupe du Gouffre de Bansillon (amont du hameau de Bonave).

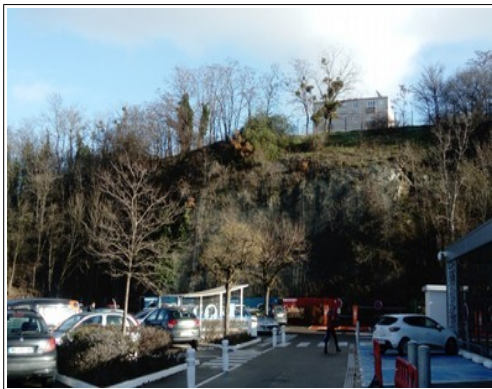
Illustration 176: Talus protégé par un filet pendu - sous la cité Belleruche
