COMMUNAUTÉ d'AGGLOMÉRATION VILLEFRANCHE BEAUJOLAIS SAONE

**[DIAGNOSTIC & ETAT INITIAL DE L'ENVIRONNEMENT
FÉVRIER 2019] DIAGNOSTIC ALÉAS NATURELS - ANNEXE FICHES
COMMUNALES**

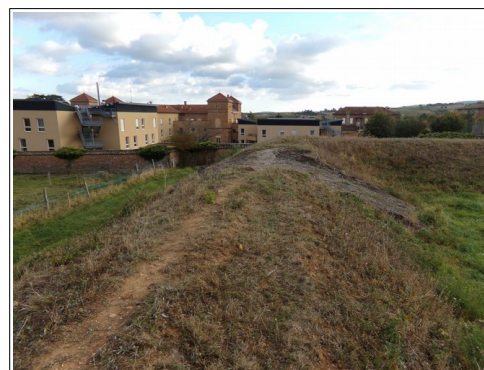
Illustration 10: bassin d'orage à l'amont de la maison de retraite.

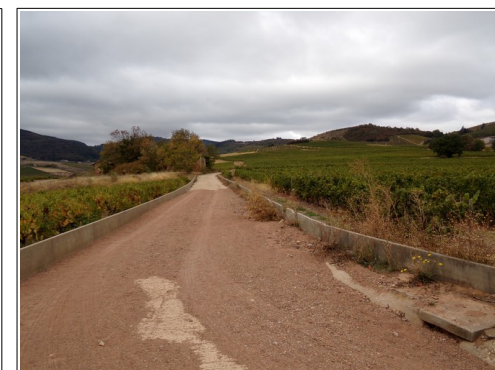
Hameau de Gonnu	O.R.5	Une combe très ouverte draine les écoulements d'un vaste impluvium en direction du hameau de Gonnu. Son fond plat présente également par endroit une humidité plus ou moins forte. A l'amont du hameau, son fond large permet un étalement des ruissellements, mais en quantité relativement importante, compte-tenu de la superficie drainée (aléas fort V3 et moyen V2). A partir du hameau, l'eau se concentre dans un lit qui s'encaisse progressivement et qui transite par un bassin d'orage sommairement aménagé à l'amont de la rue du Gonnu. Le hameau n'est pas directement menacé par cette combe. Il est plutôt en partie exposé au ruissellement généralisé des terrains le dominant (aléa faible V1).

Illustration 9: concentration d'écoulements et ensablement d'un chemin viticole près du lieu-dit Gonnu.

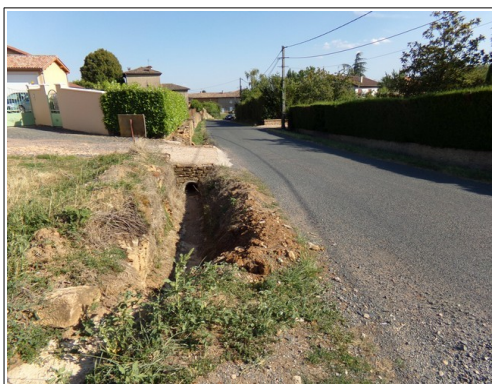
Illustration 17: zone de ruissellement possible sur la RD19 à l'entrée nord du village.

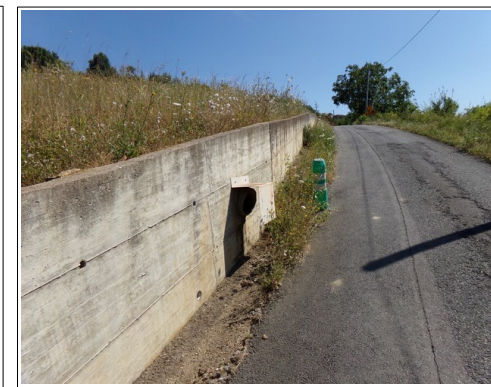
Illustration 20: buse collectant des ruissellements et se déversant sur le chemin de La Roche (ouest de la commune).

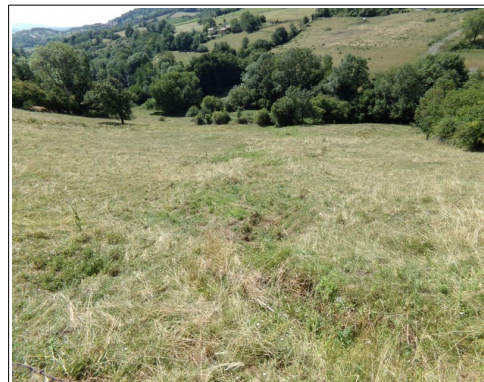
Lieu	Localisation	Description
Le Venet	O.G.1	Une zone d'instabilité de terrain s'observe à l'aval du chemin communal reliant Ville-sur-Jarnioux à Cogny. Elle est classée en aléa fort (G3). La surface du terrain est déformée et des venues d'eau sont visibles. Le secteur semble concerné par un phénomène de fluage relativement actif (pas d'arrachement visible).
Rive gauche de la vallée du Morgon	O.G.2 et O.G.3	La rive gauche de la vallée du Morgon est composée de versants hauts de quelques dizaines de mètres et présente des pentes faibles à modérées. Des sources sont parfois visibles, ce qui tend à fortement humidifier les terrains. Cela est particulièrement le cas entre les lieux-dits Le Bret et Le Venet (O.G.2). Les terrains semblent plus secs dans la partie aval de la vallée du Morgon (O.G.3). Ormis la zone d'aléa fort (G3) du Venet, les versants de la rive gauche du Morgon sont classés en aléas moyen G2 et faible G1.

Illustration 21: zone d'instabilité par fluage au lieu-dit Le Venet.

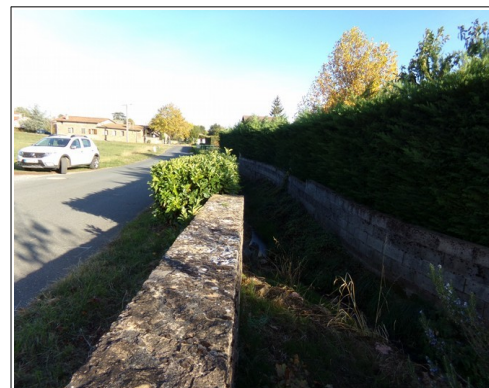
Illustration 29: ravin de la vallée de Pirevert dans la traversée de du hameau des Louattes.

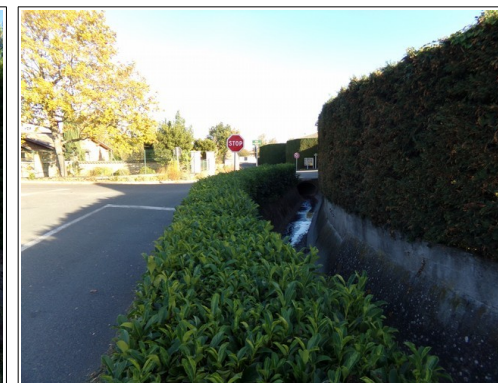
Illustration 30: autre vue du ravin de la vallée de Pirevert dans la traversée du hameau des Louattes.

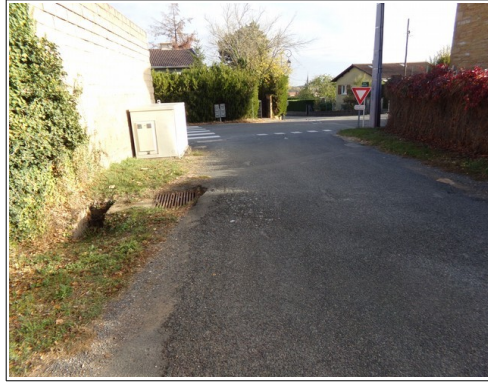
Illustration 31: exemple d'écoulement drainé par la voirie au niveau du village (quartier des maisons Neuves).

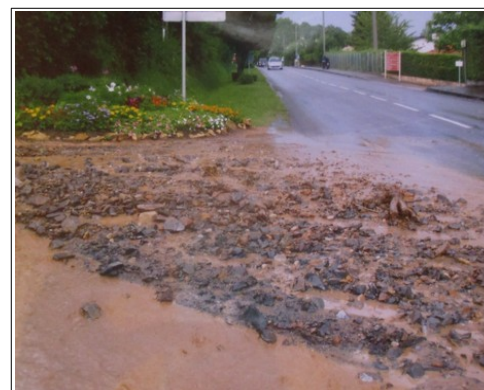
Phénomène	Date	Localisation	Description
Inondation de la rue Fareins	1993	H.R.1	En l'absence d'un réseau pluvial suffisant, le ruissellement sur les terrains agricoles (culture de maïs) se concentre sur un chemin avant de suivre la rue de Fareins et de déboucher sur la D115. Ce phénomène s'est produit à deux reprises, d'après le témoignage d'un riverain.
Inondation vers le cimetière	1993	H.R.2	Les eaux de ruissellement provenant de terrains agricoles se sont concentrées dans une combe au lieu-dit Bois des Combes. Elles ont ensuite débouché dans une propriété à l'est de la rue Pallin. Les eaux se sont accumulées contre la clôture en béton du cimetière. Une partie du mur a cédé sous la pression. Les eaux ont ensuite divagué sur les routes et à travers les propriétés. Depuis, plusieurs bassins de rétention d'eau pluviale ont été aménagés dans cette combe.

Illustration 41: Matériaux déposés par le phénomène de 1993 à l'intersection de la rue de Fareins et le D115 – source riverain

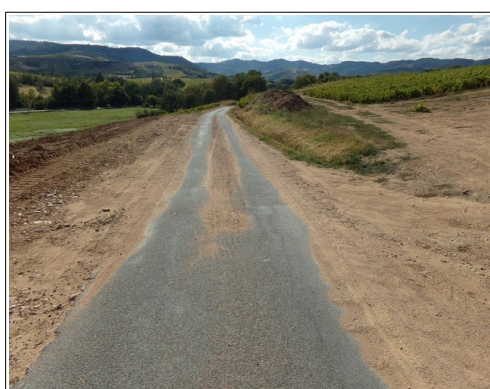
Illustration 57: ruissellement et ensablement de chaussée au lieu-dit Fond de Vaux.

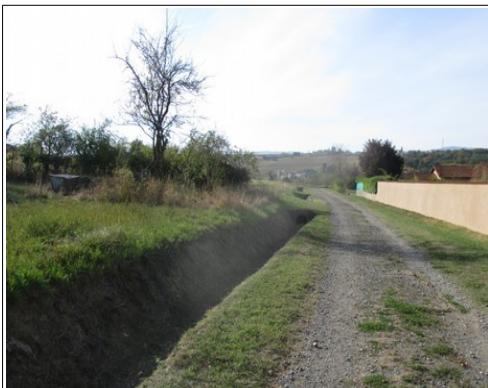
Lieu	Localisation	Description
Chemin des Vignes	O.R.1	Fossé redirigeant les eaux de ruissellement issues d'un bassin d'orage vers un ruisseau.
Chemin de la creuse	O.R.2	Dans les lotissements au nord du lieu-dit Forisant, les eaux vont se concentrer sur le chemin du même nom avant de rejoindre le chemin de la Creuse et de traverser le lotissement des Coteaux de Limas, pour se jeter dans un bassin d'orage.

Illustration 64: Fossé le long du chemin des vignes

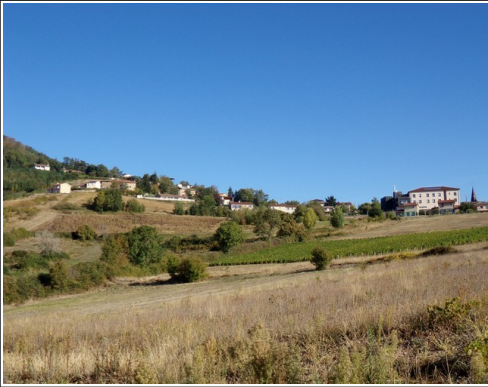
Lieu	Localisation	Description
Hameau de Clerjon	O.R.1	Le hameau de Clerjon se situe dans l'axe d'une combe drainant le lieu-dit Saint-Bonnet (O.R.1). Cet axe hydraulique peut déverser son eau au niveau des propriétés de l'extrémité ouest du hameau (aléas fort V3, moyen V2 et faible V1). La partie est du hameau est exposée à un talweg qui peut également connaître d'importants ruissellements (O.R.2). Une propriété aménagée dans son axe, au niveau d'un point bas très marqué, est particulièrement exposée à ses écoulements (aléa moyen V2).
Le Village	O.R.3	La RD 649 peut drainer des ruissellements produits par les terrains qu'elle traverse et une partie des écoulements du village (aléa fort V3). Elle rejette son eau dans la combe du hameau de Clerjon qui rejoint ensuite le village de Rivolet.
Versant situé entre les Maisonnettes et le Château de Montmelas	O.R.4	Des ruissellements peuvent se former dans le versant des Maisons Neuves qui est en partie occupé par du vignoble (aléas moyen V2 et faible V1). Ils se poursuivent sur le territoire de la commune de Rivolet, en se concentrant parfois dans des combes (aléa fort V3).

Illustration 69: talweg dominant le hameau de Clerjon (en arrière plan le village de Montmelas-saint-Sorlin).

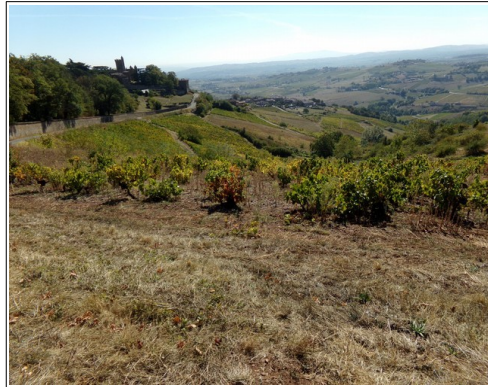
Illustration 70: zone de ruissellements possibles entre les Maissonnettes et le Château de Montmelas (aléas moyen V2 et faible V1).

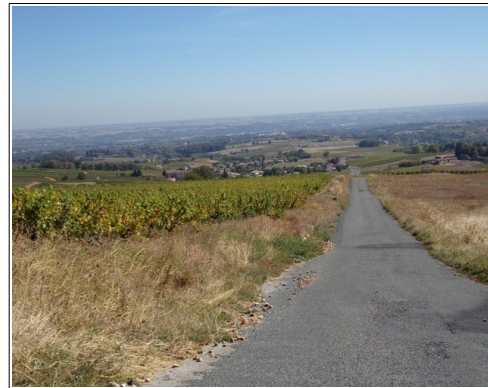
Les Maisonnettes, Les Maisons Neuves	O.R.5	Des écoulements peuvent se concentrer sur les chemins communaux desservant le vignoble situé à cheval sur les communes de Montmelas-saint-Sorlin et de Rivolet (aléa fort V3).
Les Verchères	O.R.6	Des ruissellements plus ou moins diffus peuvent se former sur les versants des Verchères qui sont en partie occupés par du vignoble (aléa faible V1).
Hameau du Pire	O.R.7	Des ruissellements produits par deux combes peuvent divaguer au niveau du hameau du Pire. Environ quatre propriétés sont potentiellement concernées par ces écoulements (aléa faible V1).
Hameau des Etuiles	O.R.8	Une combe débouche dans la cour d'une propriété située en limite communale avec Blacé (axe hydraulique en aléa fort V3).

Illustration 71: chemin des maisons neuves sur lequel peuvent se concentrer des ruissellements en direction de Rivolet.

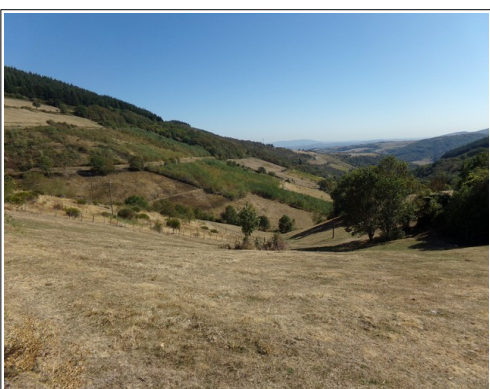
Illustration 76: vue générale de la combe du ravin du Pire depuis le lieu-dit Les Grands-Fossés.

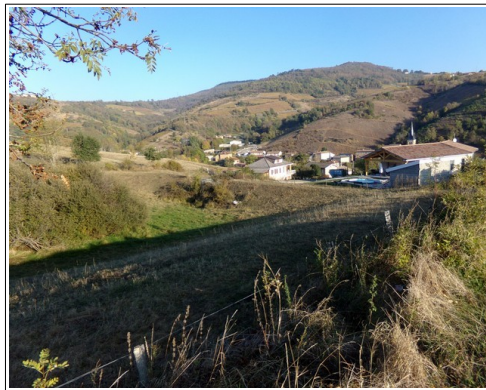
Illustration 87: bassin d'orage aménagé dans le quartier Le Pinay / Le Moulin en rive droite du Nizerand.

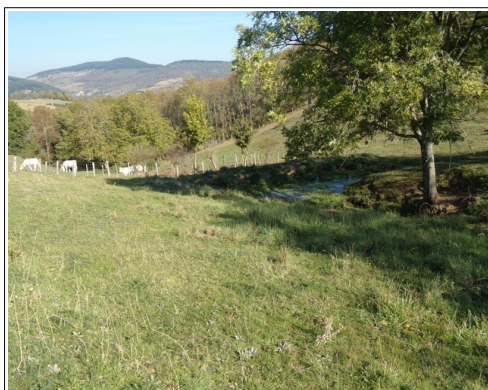
Illustration 89: présence d'une source importante au sommet de la combe de Mongron pouvant favoriser un fluage du terrain.

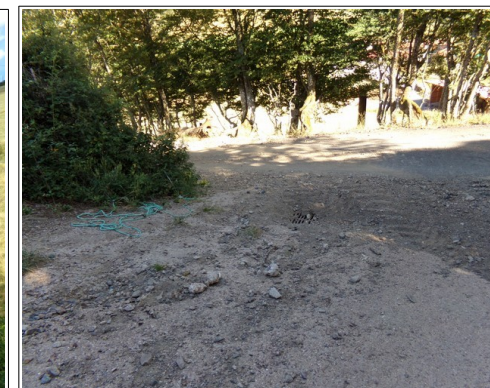
Illustration 97: ruissellements en tête de bassin versant de la combe du Creux.

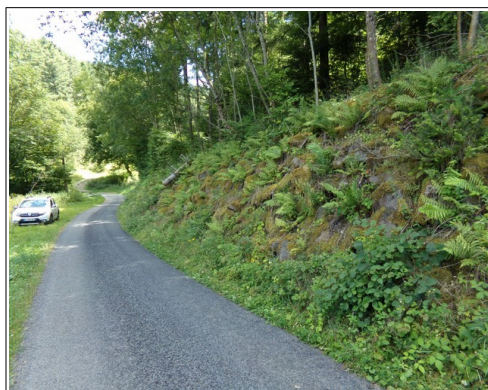
Illustration 101: enrochement du talus amont du chemin communal des Aigais près du lieu-dit Vers le Bois.

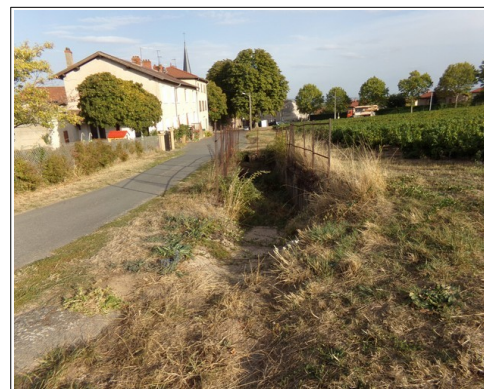
Illustration 109: vue d'un des axes hydrauliques débouchant dans le village avec présence d'un petit bassin d'orage / décantation.

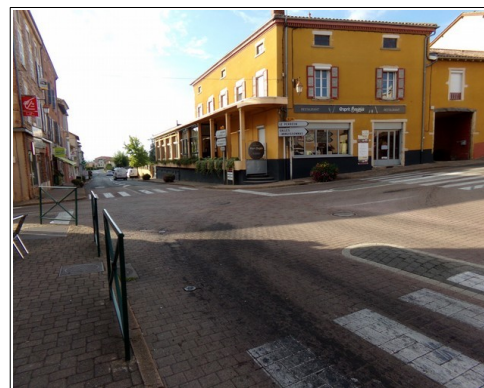
Illustration 111: les écoulements de la place de l'Eglise peuvent ensuite se poursuivre sur la RD43 et se diffuser à l'aval.

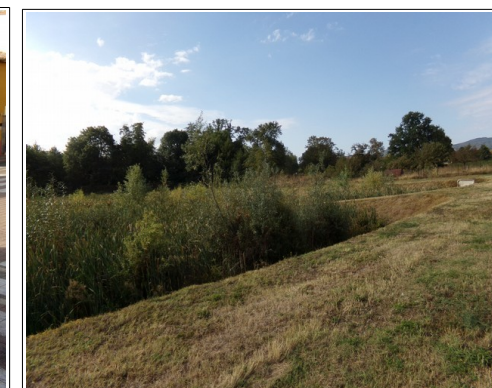
Illustration 112: bassin de rétention au pied du village (secteur des Grandes Bruyères).

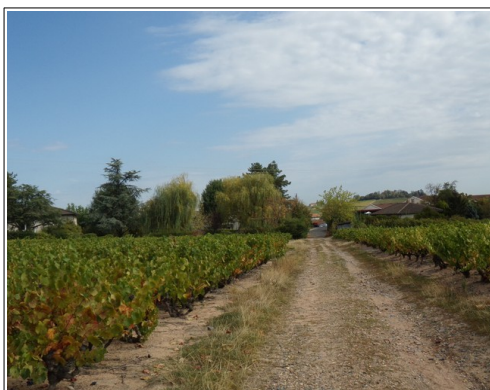
Illustration 114: vignoble à l'amont de la coopérative viticole, le chemin profilé permet d'intercepter une partie des ruissellements et de les envoyer vers un fossé.

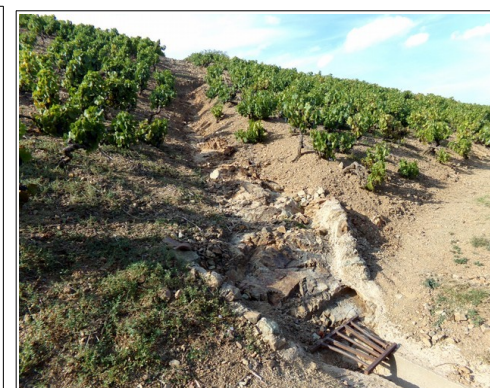
Illustration 122: aménagement hydraulique sommaire dans le vignoble du versant d'Espagne pour contrôler les ruissellements.

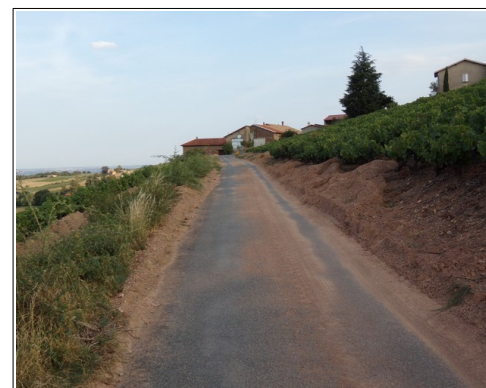
Illustration 124: chemin de la ferme des Ribérolles (versant d'Espagne) exposées aux ruissellements et à l'ensablement.

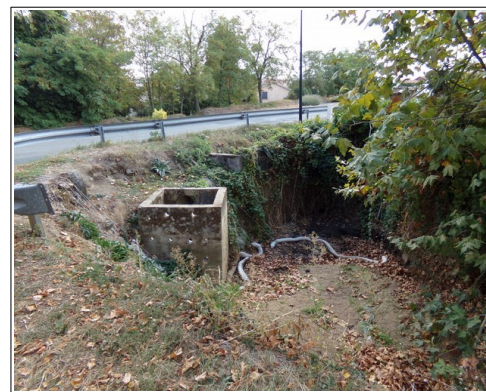
Illustration 137: bassin d'orage du hameau du Briey en bordure de la RD19.

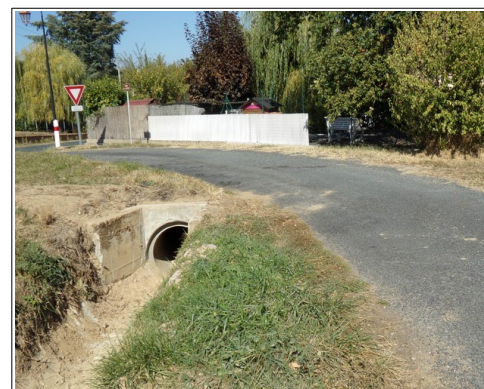
Illustration 139: busage de l'axe d'écoulement de Fond d'Arbuissonnas ; on notera le diamètre de la buse et le risque de débordement qui se dégage de l'ouvrage.

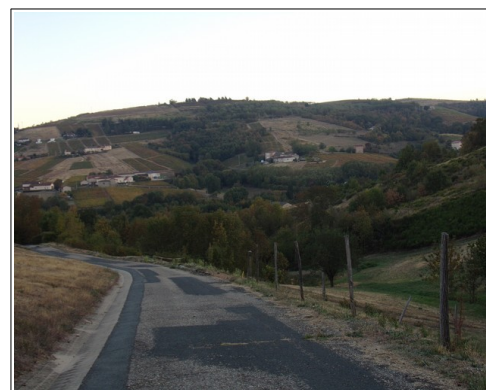
Illustration 141: vue générale des versants de la commune (rive droite de la vallée de Sallerin en arrière plan).

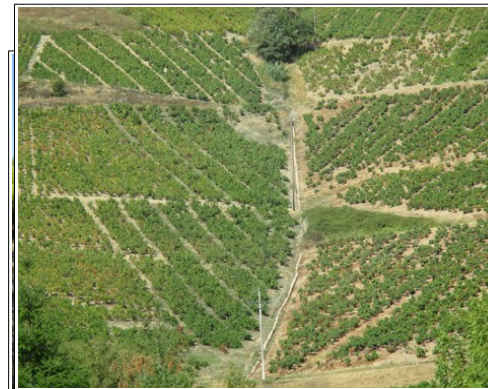
Lieu	Localisation	Description
Montanay	O.R.1	Suite à des épisodes pluvieux intenses à travers les vignobles, des rigoles en béton et des dessableurs ont été aménagés dans certaines combes, ou le long des routes.
Le Plageret	O.R.2	Au lieu-dit le Plageret, des signes très marqués de ravinement ont été observés sur plusieurs parcelles de vignes. L'eau a formé des rigoles façonnées dans les terrains meubles.
Le Plageret	O.R.3	Au sud du lieu-dit Le Plageret, des traces de ruissellement étaient visibles sur la route qui descend vers la combe.
Les Balmes	O.R.4	A l'est du lieu-dit Les Balmes, des terrains sont ravinés au sommet d'une petite combe.
Le Chavel	O.R.5	Dans le secteur de Chavel, des aménagements ont été réalisés afin de collecter les eaux de ruissellement. Plusieurs dessableurs ont été mis en place à l'aval des parcelles de vigne.

Illustration 150: Aménagement de rigoles au lieu-dit Montanay

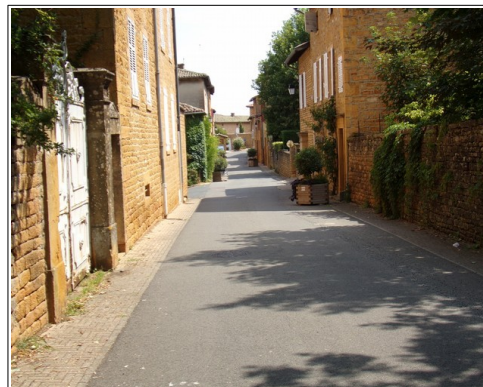
Illustration 160: RD 19 et point bas dans le village, par lesquelles peuvent se diffuser des ruissellements.

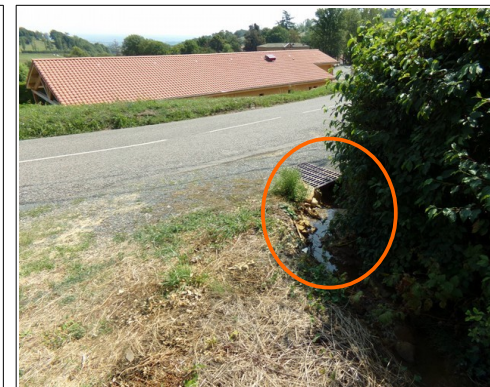
Illustration 161: débouché d'un fossé (axe hydraulique drainant le secteur de Chez le Bois) au droit du lotissement du Vivier (partie récente du village). On notera son étroitesse.

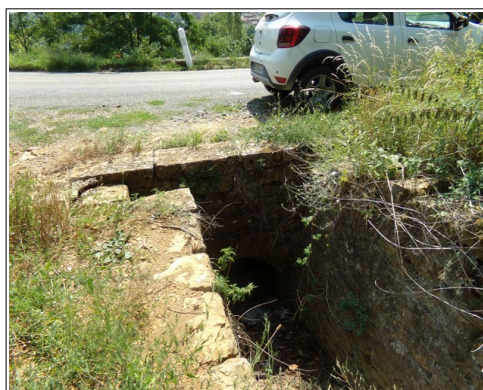
Illustration 163: franchissement de la RD19 par la combe de Remont à l'amont du lotissement du Vivier.

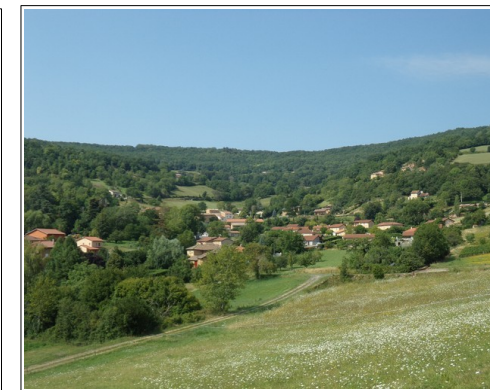
Illustration 162: vue générale de la partie récente du village, montrant sa situation au sein d'une vaste combe vers laquelle peuvent converger différents axes d'écoulements.

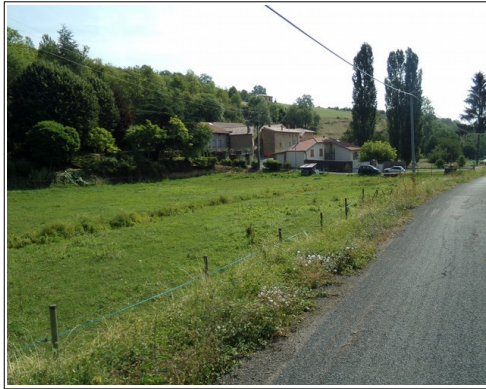
Illustration 165: vue de la combe de La Pénrière au niveau du hameau du même nom.

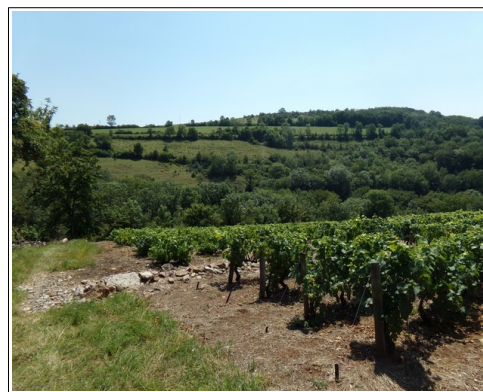
Illustration 168: vue général des hauteurs de la commune (combe des Vervuis).
