COMMUNAUTÉ d'AGGLOMÉRATION VILLEFRANCHE BEAUJOLAIS SAONE

**[DIAGNOSTIC & ETAT INITIAL DE L'ENVIRONNEMENT
FÉVRIER 2019] DIAGNOSTIC ALÉAS NATURELS - ANNEXE FICHES
COMMUNALES**

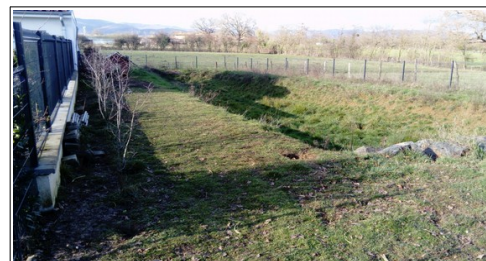
Illustration 4: Bassin d'orage à l'extrémité nord du chemin des Cavaliers

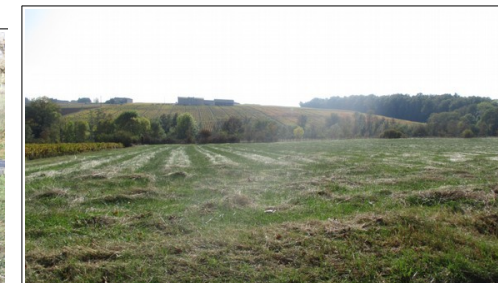
Illustration 3: Zone de ruissellement potentiel à travers les rangs de vignes - Grange-Ménard

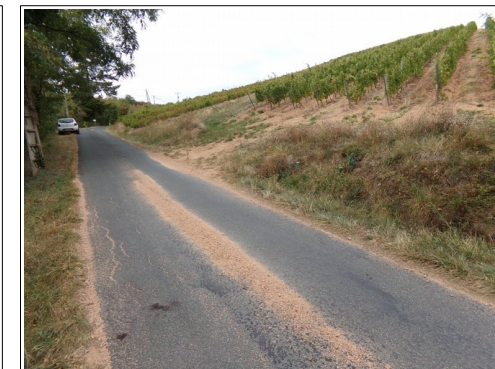
Illustration 8: exemple de ruissellement dans le vignoble au lieu-dit le Chanelet.

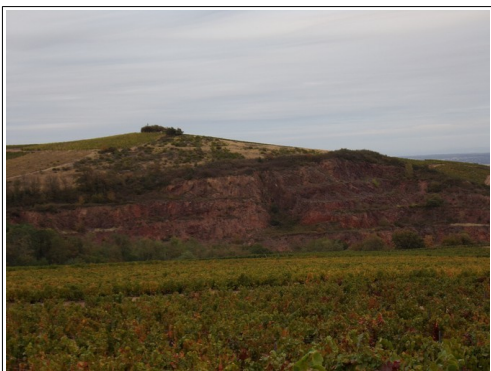
Lieu	Localisation	Description
Carrière de Gorrh Rouge	O.P.1	Le site de la carrière de Gorrh Rouge s'étend à cheval sur les communes de Blacé et de Saint-Julien. Cette exploitation aujourd'hui à l'arrêt, occupe les deux rives de la combe du Marverand. La zone d'extraction principale est située sur Blacé. Elle présente de petits escarpements rocheux étagés (aménagement en risbermes) sans former de réelle falaise. Des pierres et de petits blocs isolés peuvent se détacher en impactant uniquement le site de la carrière (aléa moyen P2).

Illustration 13: carrière de Gorrh Rouge vue depuis Saint-Julien.

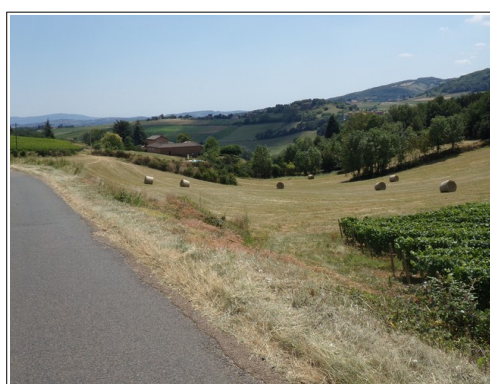
Lieu	Localisation	Description
Hameau de Montessuis	O.R.4	Une combe drainant le vignoble compris entre les hameaux du Chervet et de Duchamp longe le hameau de Montessuis (vignoble classé en aléa faible V1). Son fond est relativement plat, ce qui permet à l'eau de s'écouler sur une largeur de quelques mètres (aléa moyen V2). Elle est rejointe par des écoulements pouvant se former sur le chemin communal de Montessuis. (aléa fort V3 sur la chaussée).
Lieux dits Les Meules, La Brosse et Régnay	O.R.5	Des ruissellements de faible intensité sont possibles au niveau du vignoble (aléa faible V1). L'eau peut parfois rejoindre des chemins et les suivre en s'écoulant sur les chaussées et / ou en empruntant des fossés prévus à cet effet. Ces cheminements préférentiels sont généralement classés en aléa fort (V3).
Lieux-dits Chardonnet, Les Andrés, Corsel, Duchamp	O.R.6	Ce vaste secteur s'étend en bordure d'une petite zone de plateau où se matérialisent de légers talwegs. Des ruissellements peuvent prendre naissance à leur niveau. Ils sont classés en aléa faible (V1). Plusieurs chemins peuvent également intercepter une partie de l'eau et l'évacuer en direction de combes plus marquées (aléa fort V3).

Illustration 18: sommet de la combe longeant le hameau de Montessuis (aléa moyen V2).

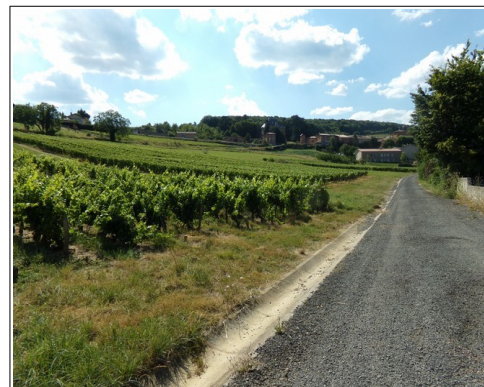
Illustration 19: type de terrain pouvant générer un aléa faible V1 (pied du village).

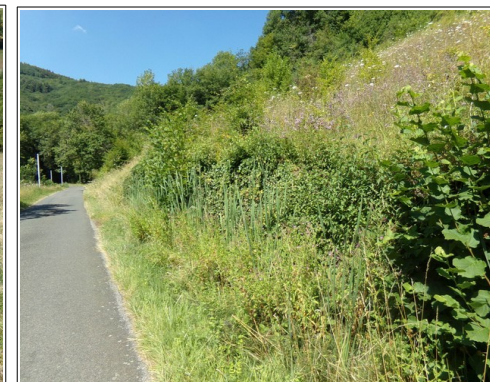
Illustration 22: forte présence d'eau dans la partie amont de la vallée du Morgon (joncs sur le bord de la route), près des lieux-dits La Roche et Le Venet.

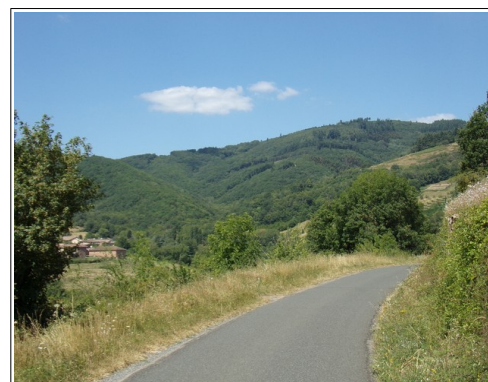
Partie amont du bassin versant du Morgon	O.G.4	Le Morgon naît de la confluence de plusieurs combes dans le secteur du Col du Chêne (zone de montagne). Le sommet de son bassin versant est relativement escarpé, avec des pentes localement fortes au niveau des combes donnant lieu à de l'aléa moyen (G2). En dehors de ces dernières, le substratum rocheux est souvent sub-affleurant, ce qui garantit une stabilité globalement satisfaisante. De l'aléa faible (G1) prédomine alors. Dans les combes, des passages altérés peuvent être présents en formant des couches plus ou moins épaisses de terrain meubles et argileux. L'aléa s'élève alors à un niveau moyen (G2) pour souligner une plus forte sensibilité du terrain aux instabilités.

Illustration 23: vue générale sur la partie amont du bassin versant du Morgon (forêt en arrière plan).

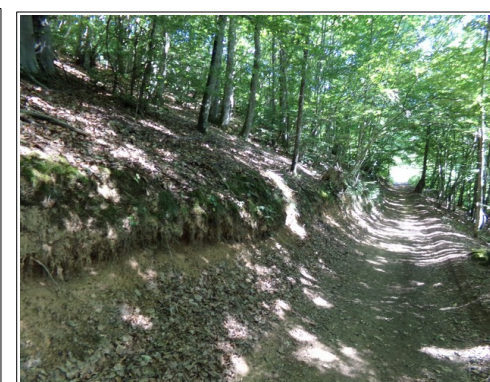
Illustration 24: configuration du terrain de la partie sommitale du bassin versant du Morgon.

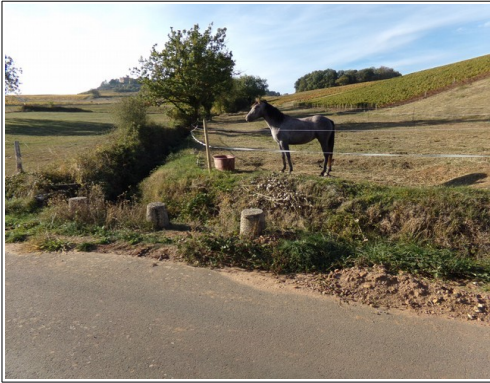
Illustration 32: sommet du bassin versant de la vallée de Pirevert, au niveau du hameau de Pirevert. Plusieurs axes hydrauliques convergent (talwegs, fossés et ruissellements diffus du vignoble).

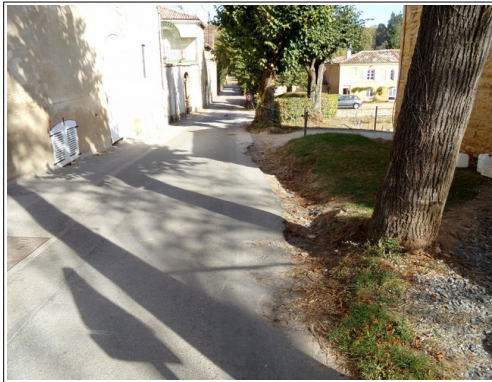
Lieu	Localisation	Description
Centre équestre de Dénicé	O.R.11	Le centre équestre de Dénicé se situe à l'aval de plusieurs axes de ruissellements. Il peut être atteint (aléa faible V1) par les écoulements de parcelles viticoles et par de l'eau drainée par divers chemins.
Les Bruyères	O.R.12	Des ruissellements plus ou moins généralisés peuvent se développer dans le vignoble (aléa faible V1).
Pouilly	O.R.13	La route de Pouilly est aménagée dans l'axe d'une petite combe. Des écoulements conséquents, produits par le plateau amont, peuvent emprunter sa chaussée (aléa fort V3).
Hameau de Pouilly	O.R.14	La partie amont du hameau de Pouilly est construite dans un talweg qui peut drainer une partie des ruissellements du plateau amont (aléa faible). Le hameau a déjà été inondé (voir § 5.1.1).

Illustration 33: écoulement possible sur le chemin desservant le centre équestre de Denicé.

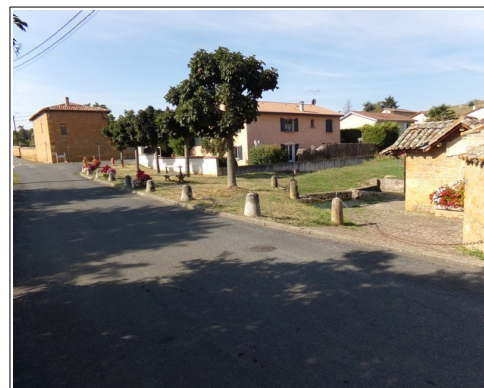
Illustration 48: début de la combe de Petit-Gleizé au niveau du lavoir de Bionay. L'eau traversant le village transite à ce niveau.

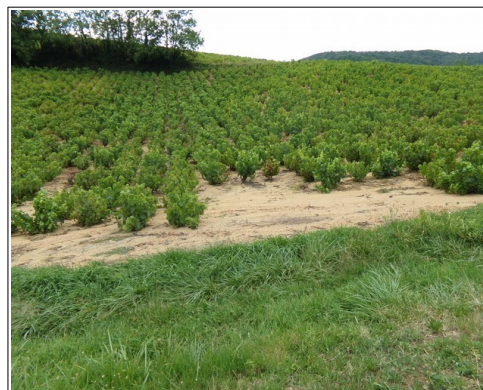
Illustration 54: ruissellement généralisé dans le vignoble au lieu-dit Les Ecorchats.

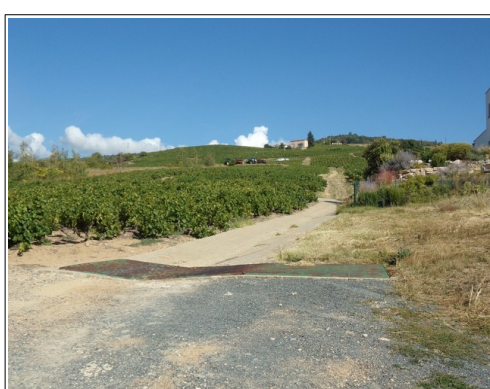
Illustration 59: exemple d'écoulement concentré sur un chemin du vignoble dans la partie est de la commune.

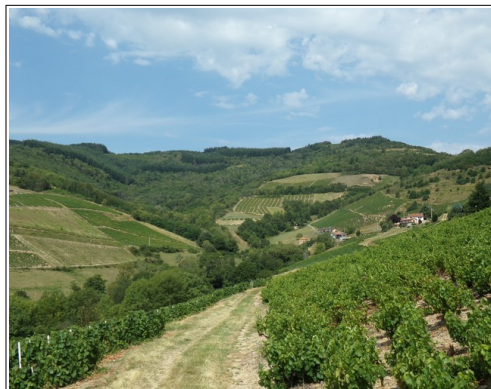
Illustration 61: les pentes s'accroissent au niveau de la partie montagneuse de la commune. Le niveau d'aléa oscille entre moyen (G2) et faible (G1).

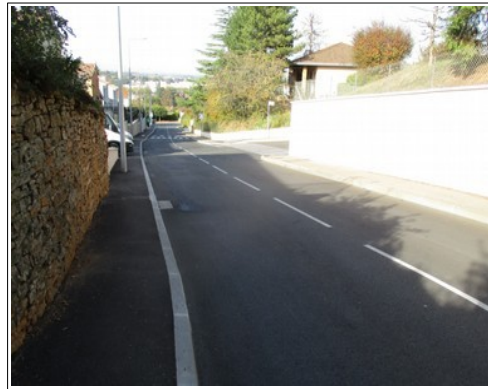
Illustration 65: Route pouvant concentrer les eaux de ruissellement

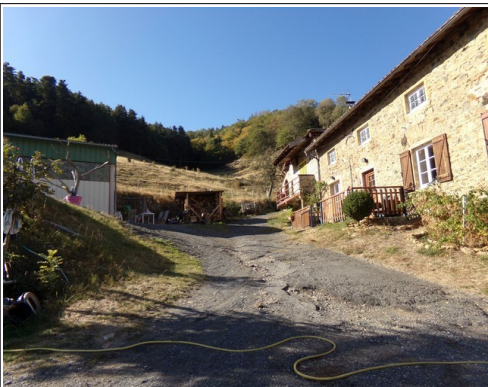
Illustration 72: combe débouchant dans la cour d'une propriété du hameau des Etuiles.

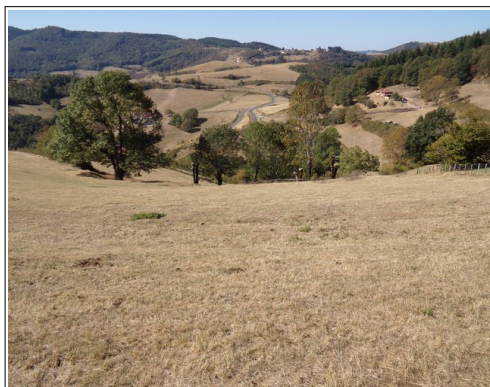
Illustration 74: vue générale d'une des combes dominant le lieu-dit Les Grands-Fossés (photo prise depuis les Sévelettes).

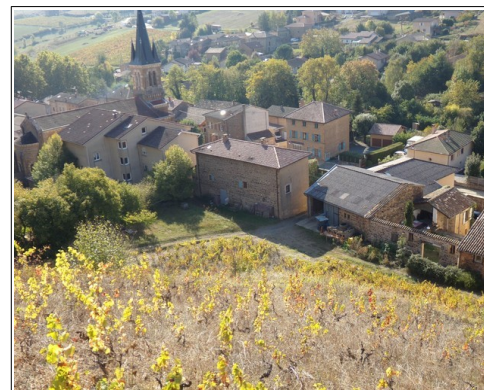
Illustration 82: vue des coteaux dominant le village. Leur configuration (pente et vignoble) est propice aux ruissellements.

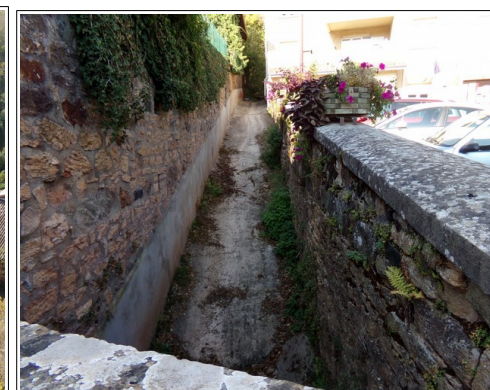
Illustration 83: débouché de la combe de l'Eglise dans le village.

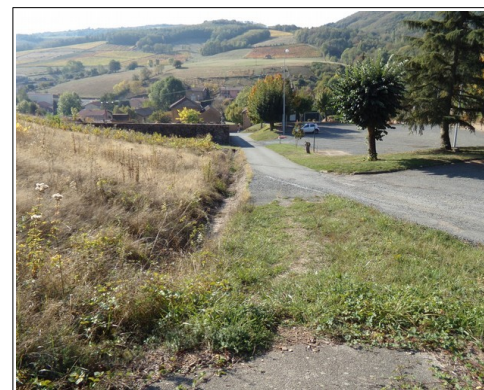
Illustration 84: débouché de la combe du Cimetière dans le village.

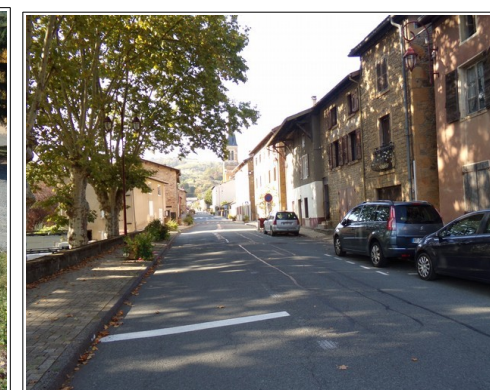
Lieu	Localisation	Description
Extrémité ouest du village	O.R.9	En rive gauche du Nizerand, la combe de Cortieux peut déborder sur la RD 504, notamment si l'ouvrage de cette route s'obstrue (embâcle). Les débordements peuvent ensuite suivre la RD 504 en direction du village (aléa fort V3).
Bellevue	O.R.10	La combe de Bellevue, qui draine également une partie du secteur de la Croix de Fer, débouche au niveau de la RD 504, près du lieu-dit la Beluize. La RD 504 franchit la combe en remblai. En cas d'obstruction de l'ouvrage hydraulique, une retenue d'eau peut se former à l'amont (aléa fort V3).
Carrière de Rivolet	O.R.11	L'entrée et la zone de bureau de la carrière de Rivolet sont aménagées au fond de la combe du ruisseau de Sandrin. Ce dernier est alors busé sous la carrière. Le busage commence au niveau d'un petit barrage aménagé à l'amont du chemin de Sandrin (barrage pouvant jouer un rôle de rétention s'il est maintenu vide). Des divagations sont possibles au niveau de la carrière (aléa faible V1) si le dispositif s'obstrue et que le barrage se remplit (ouvrage saturé). On précisera qu'un cordon de terre encercle le site de la carrière, mais qu'il n'est pas pris en compte dans l'affichage de l'aléa (règle de représentation de l'aléa).

Illustration 85: RD 504 au centre du village ; les débordements des combes peuvent se propager jusqu'à la place de la Bascule sur la gauche de la photo.

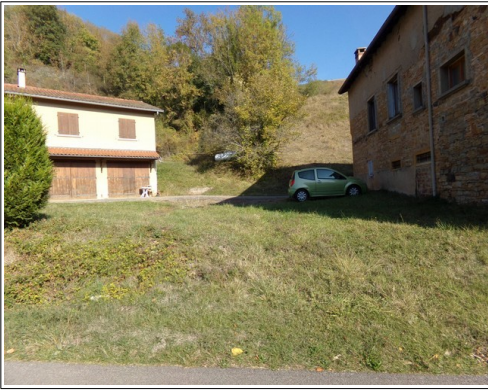
Illustration 86: déboisement de la combe des Maissonnettes à l'extrémité est du village. La personne décédée sur la commune habitait la maison visible sur la droite de la photo (maison situé en rive gauche de la combe).

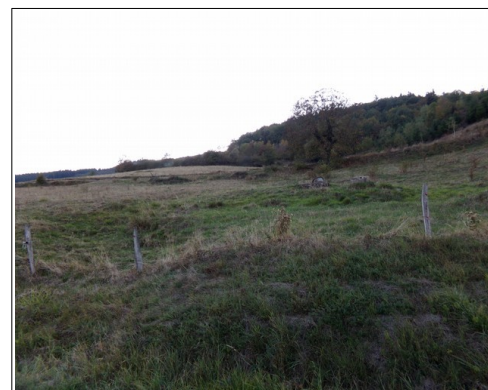
Lieu	Localisation	Description
Le Petit Vernay	O.G.5	Des phénomènes de fluage localisés sont visibles sur un terrain au sud du hameau du Petit Vernay (aléa moyen G2). Ils se remarquent par de faibles ondulations caractéristiques de la surface du sol et se développent au niveau d'une source.
Vallonnements de la partie ouest de la commune	O.G.6	La partie ouest de la commune est très vallonnée. Ses versants présentent des pentes variables qui tendent à s'accroître au niveau des combes. Ces dernières présentent parfois des signes d'humidité, ce qui peut affaiblir les propriétés mécaniques du terrain. Les versants de la partie ouest de la commune sont classés d'une manière générale en aléas moyen (G2) et faible (G1).
Partie est de la commune	O.G.7	Dans la partie est de la commune, les vallonnements s'atténuent progressivement en rive droite du Nizerand. L'aléa de glissement de terrain disparaît petit à petit.

Illustration 91: signes de fluage à la surface d'un terrain près du hameau du Petit Vernay.

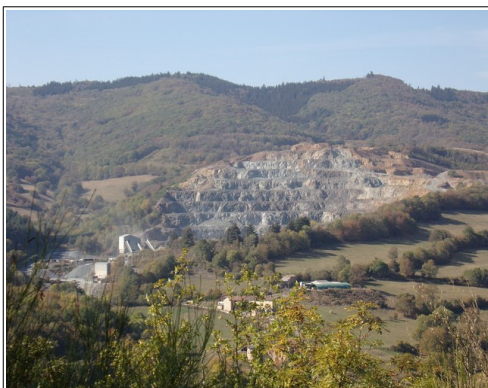
Illustration 93: carrière en exploitation de Rivolet.

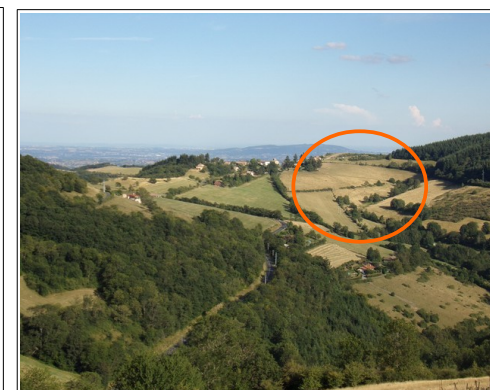
Illustration 99: vue d'ensemble de la combe du village.

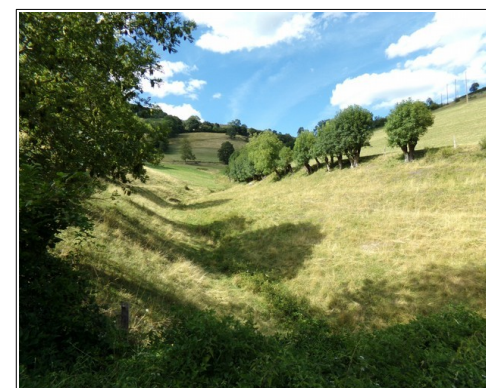
Lieu	Localisation	Description
Le Creux	O.R.6	Plusieurs axes de ruissellement convergent vers la combe du Creux. L'un d'eux traverse la plateforme d'un hangar agricole.

Illustration 98: exemple de combe présente sur la commune (combe du Creux).

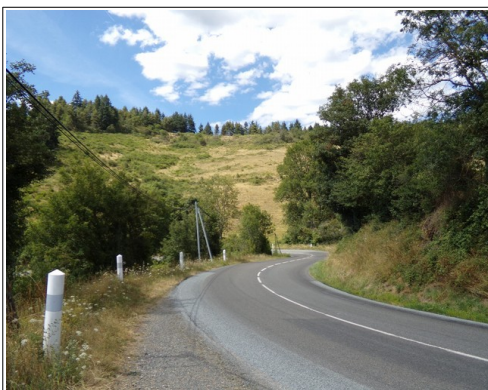
Illustration 103: vue du sommet de la combe de Vers Boeuf.

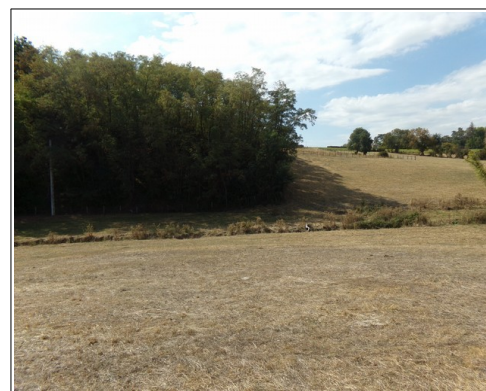
Lieu	Localisation	Description
Coteau de Pougelon	O.G.1	La pente de la rive droite d'une petite vallée affluente du Nerval se renforce localement, notamment au niveau d'un espace boisé (aléa faible G1).

Illustration 115: coteau de Pougelon (topographie caractéristique de la commune).

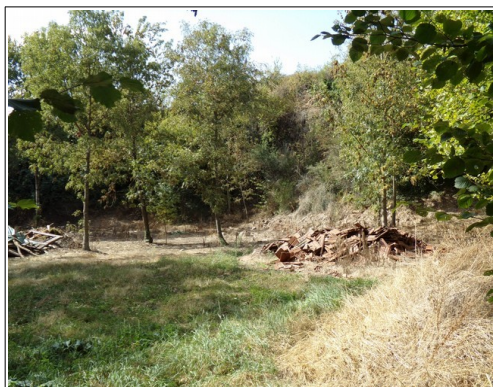
Lieu	Localisation	Description
Pont-Mathivet	O.P.1	Une ancienne petite carrière est présente en rive droite de la vallée de Falcon (aléa faible P1).
Pont-Mathivet	O.P.2	Une ancienne carrière est présente en bordure de la RD 49 (aléa faible P1). Elle sert actuellement d'espace de stockage pour des matériaux divers.

Illustration 117: ancienne petite carrière masquée par la végétation en rive droite de la vallée de Falcon (lieu-dit Pont-Mathivet).

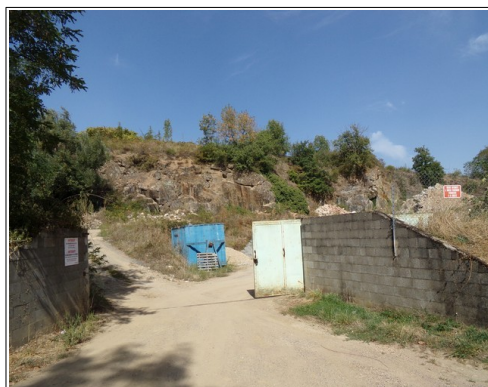
Illustration 118: Ancienne carrière en bordure de la RD 49 (lieu-dit Pont-Mathivet).

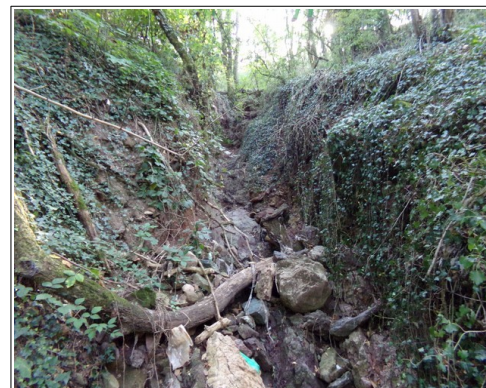
Illustration 121: sommet de la combe des Rayes (sommet du versant d'Espagne) ; on notera son aspect érodé.

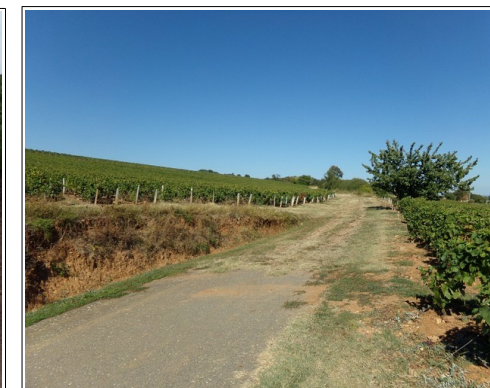
Illustration 123: ancienne voie ferrée pouvant acheminer des ruissellements en direction du village.

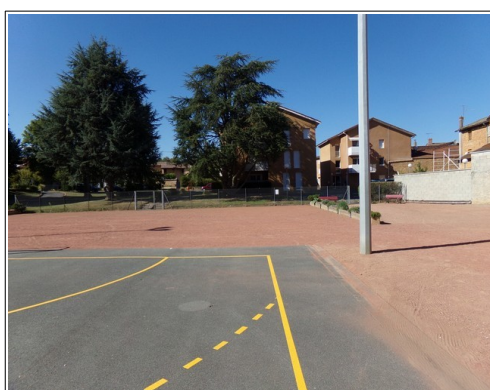
Illustration 126: terrain de sport et place du village où peuvent se propager les ruissellements.

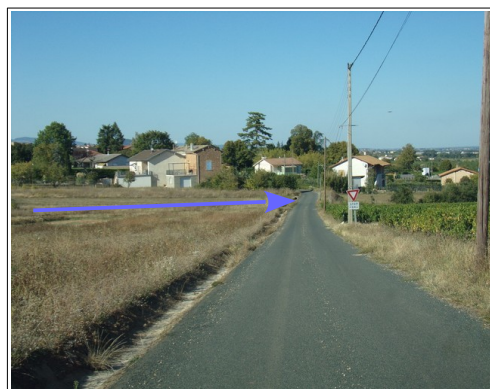
Illustration 128: comble du tremble au niveau du lieu-dit Les Granges, avec au premier plan une ancienne rigole viticole dirigée dans sa direction.

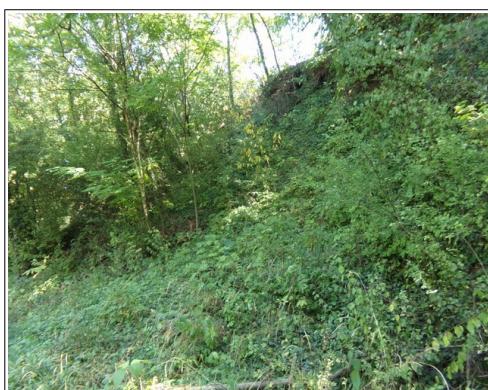
Illustration 130: coteau en rive droite du Marverand au droit du village.

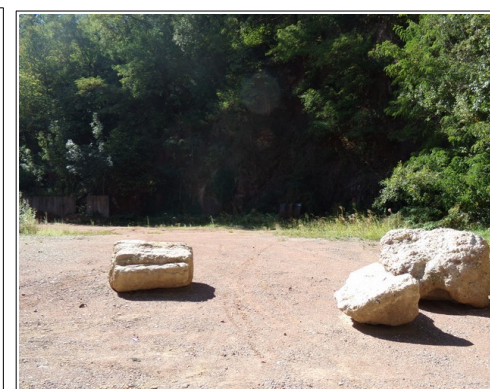
Lieu	Localisation	Description
Carrière de Gorrh Rouge	O.P.1	La carrière de Gorrh Rouge est peu étendue sur la commune de Saint-Julien. Elle occupe une petite zone d'extraction qui a été réutilisée comme plateforme de logistique. Le plus gros de l'exploitation se situe sur la commune de Blacé. La plateforme de Saint-Julien est entourée d'un talus rocheux vertical de plusieurs mètres de hauteur correspondant à un ancien front d'exploitation. Des chutes de pierres ou de petits blocs isolés sont possibles sur la plateforme (phénomène peu important), ce qui se traduit par un aléa moyen (P2).

Illustration 131: carrière de Gorrh Rouge sur la commune de saint-Julien.

Illustration 132: carrière de Gorrh Rouge sur la commune de saint-Julien.

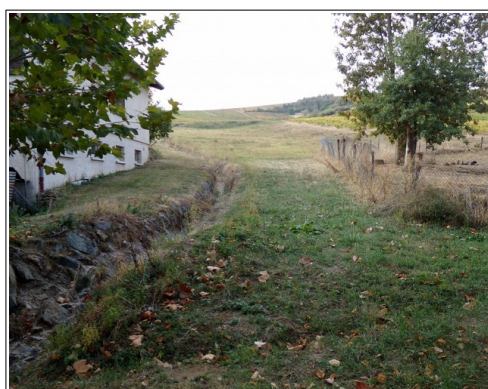
Illustration 136: talweg et fossé débouchant au hameau du Briey.

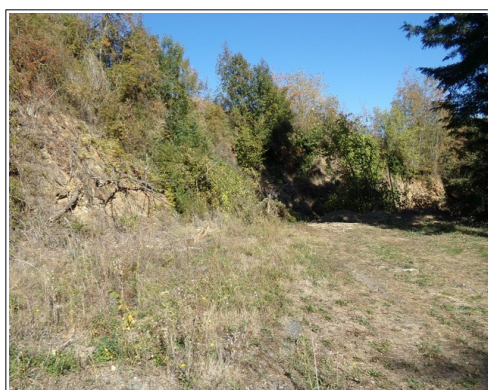
Illustration 144: ancienne petite carrière près de l'étang de Sallerin.

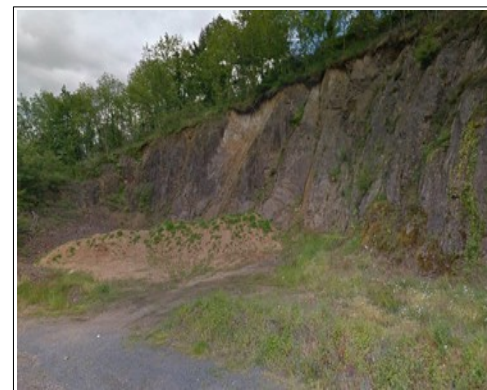
Lieu	Localisation	Description
Montrichard	O.P.1	Une ancienne carrière au sud-ouest de Montrichard peut générer des chutes de pierres. Le phénomène est néanmoins limité et il n'affecte pas d'enjeux.

Illustration 155: Ancienne carrière le long de la RD 49E

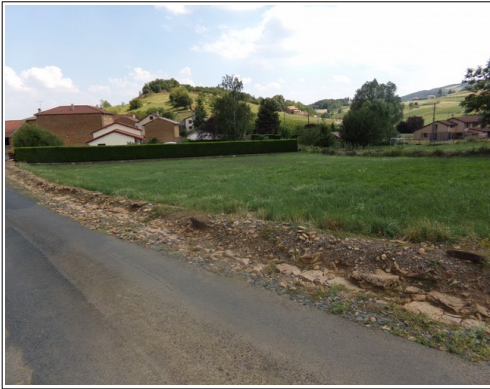
Illustration 164: axe de ruissellement en direction du hameau de la Maladière (écoulements se formant près du hameau de Peineau).

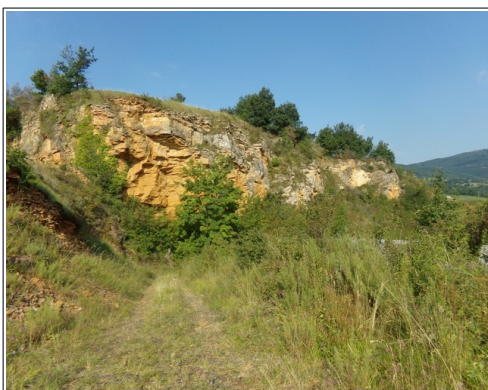
Illustration 171: carrière de Cosset;
